INFORME MENSUAL DE RUIDO

Aeropuerto de Bilbao

Noviembre 2019

Cliente: AENA SME, S.A.

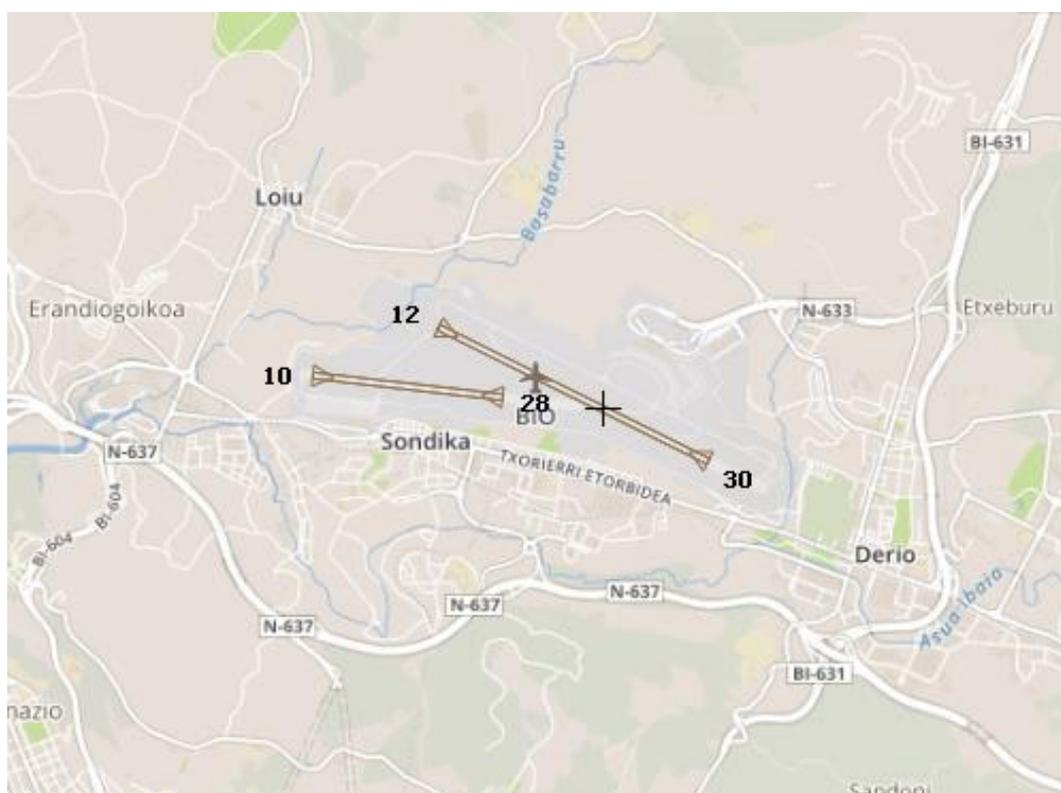
Esquema de pistas del aeropuerto de Bilbao:

Dado que el LAeq Avión registrado en cada TMR depende de las trayectorias y configuraciones de usos de pista, resulta conveniente realizar un análisis de la distribución de los movimientos de aeronaves con origen o destino en el Aeropuerto de Bilbao. La pista principal es la Norte (12-30), mientras que la antigua pista Sur (10-28) se utiliza de forma puntual. El horario del aeropuerto de Bilbao durante este mes de noviembre (horario de invierno) es de 6:45 a 23:30 (16:45 horas de funcionamiento diario), aunque de forma excepcional puede prolongarse hasta las 00:40 hora local.

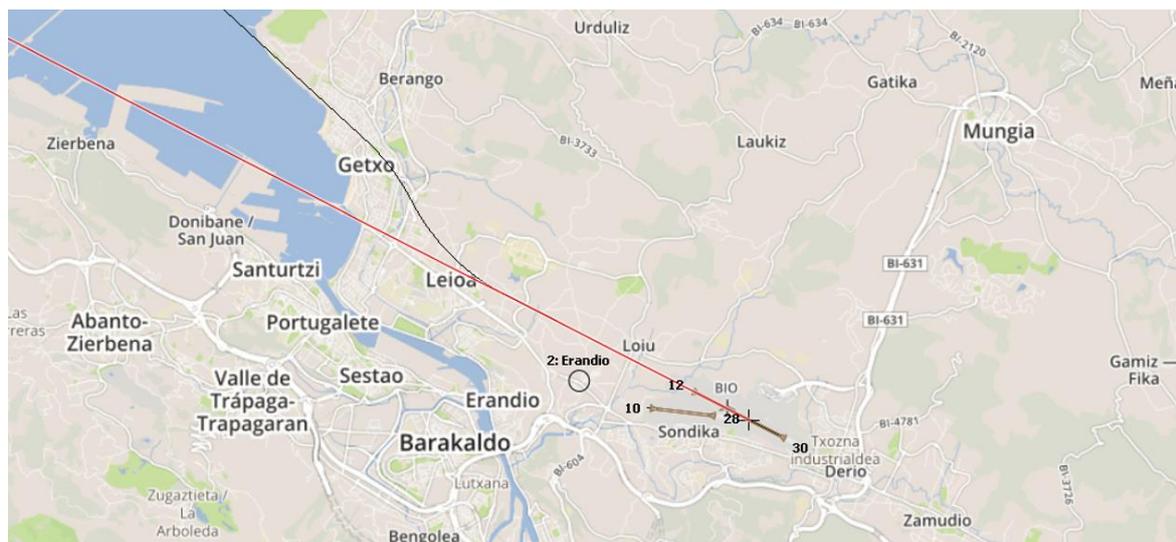
El TMR2 - Erandio se encuentra situado de forma permanente en el interior del recinto del cementerio de Erandio-Goikoa, en c/Avanzada Errepidea 16A, en la zona noreste del aeropuerto (cabeceras 12 y 10). El TMR se encuentra a 3625m del ARP. El mapa incluido a continuación muestra la ubicación del terminal respecto al aeropuerto y a las rutas de despegue (negro) y aterrizaje (rojo) más cercanas:

Este TMR registra las operaciones de aterrizaje en la cabecera 12 en configuración Este y operaciones de despegue por cabecera 30 en configuración Oeste, las más habituales.

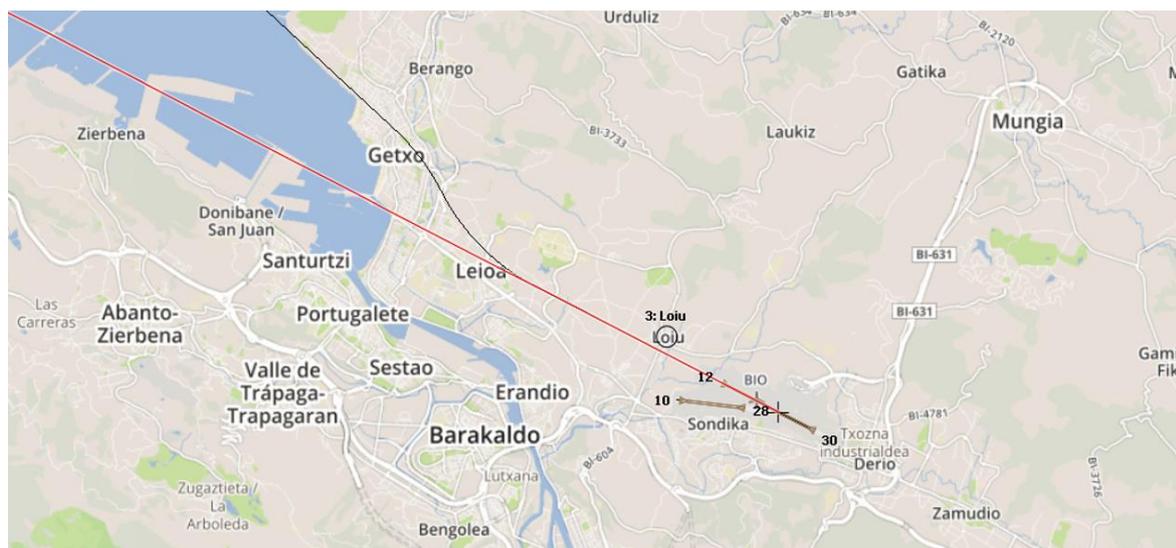
El TMR3 - Loiu se encuentra situado de forma permanente en el tejado del ayuntamiento, en c/Herriko Plaza 1 en la zona noreste del aeropuerto (cabeceras 12 y 10). El TMR se encuentra a 2785m del ARP. El mapa incluido a continuación muestra la ubicación del terminal respecto al aeropuerto y a las rutas de despegue (negro) y aterrizaje (rojo) más cercanas:

Este TMR3 registra las operaciones de aterrizaje en la cabecera 12 en configuración Este y las operaciones de despegue por cabecera 30 en configuración Oeste, las más habituales.

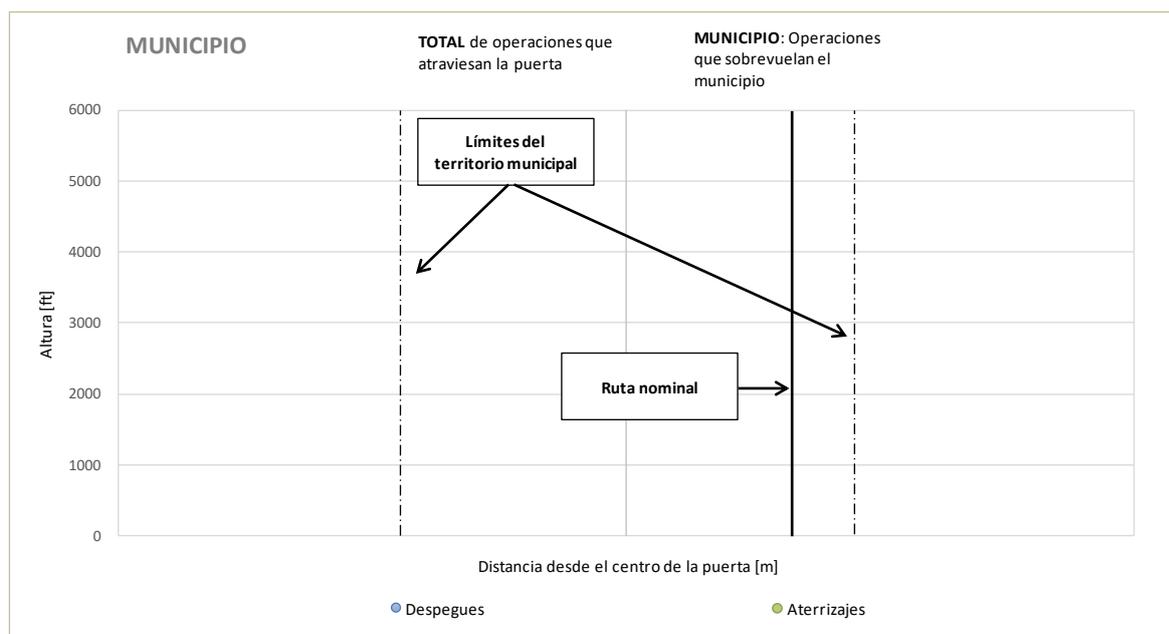
Para facilitar el análisis de la dispersión vertical y horizontal que se puede estar registrando en las rutas definidas, se representan gráficamente las aeronaves que han atravesado un plano vertical sobre el municipio (puerta) en el mes de referencia.

- La dispersión vertical de las trayectorias. En el eje de ordenadas se muestra la altura de paso de las aeronaves (ft).
- La dispersión horizontal de las trayectorias. El municipio queda representado entre las dos líneas negras de puntos verticales (puerta).
- En la parte superior derecha, en dos cuadros se expresan los valores:
 - Total vuelos, en el cuadro 'Total'.
 - Sobrevuelos, en el cuadro 'Puerta', que son los que han sobrevolado el municipio a cualquier nivel de vuelo.
- En los casos en que una ruta nominal queda en las proximidades del municipio, se ha representado como una línea negra vertical.
- Previamente a las gráficas de los municipios se ha insertado una gráfica al inicio con una puerta-tipo donde se muestra toda la información anterior con las leyendas correspondientes:
