# INFORME MENSUAL DE RUIDO

Aeropuerto de Tenerife Sur

MARZO 2022

Código ref. EVS\_9617\_TFS\_02A\_03\_2022\_Vs1

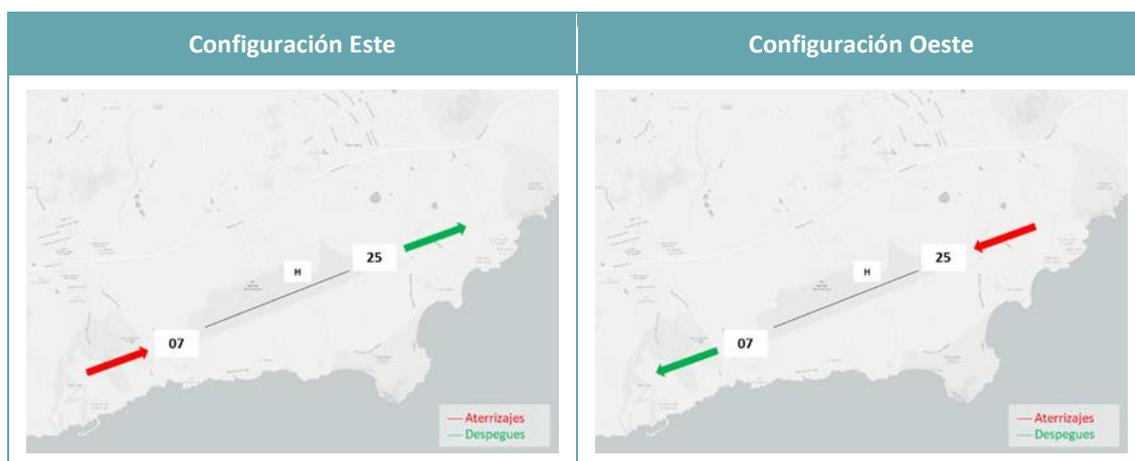
Esquema de las pistas del Aeropuerto de Tenerife Sur:

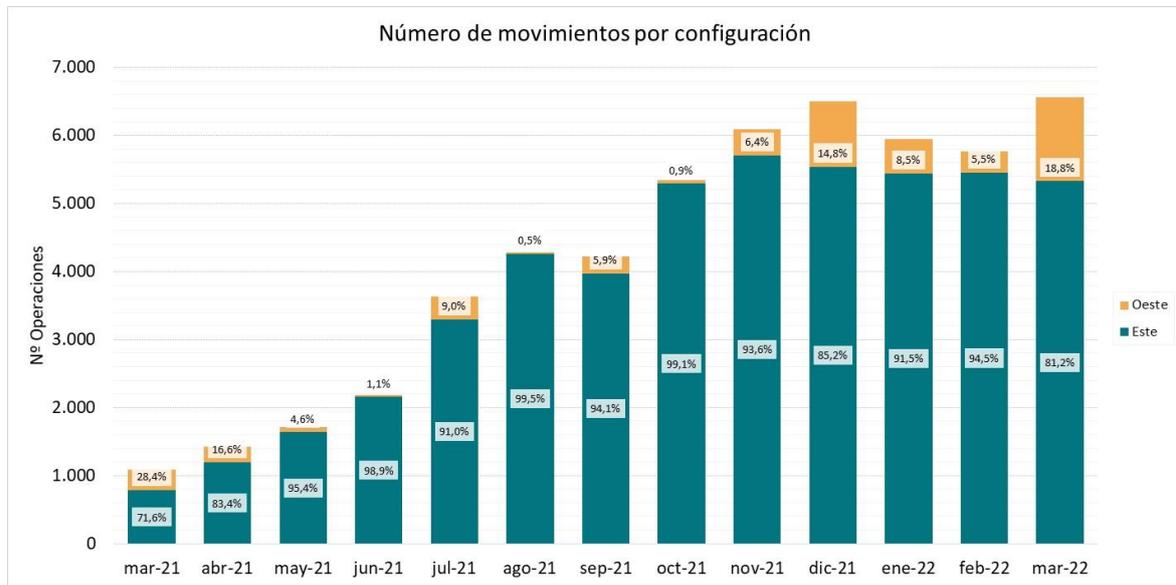
A continuación, se muestra la evolución de los últimos 13 meses en número de movimientos según la configuración:

Respecto a su evaluación en los últimos trece meses, se puede destacar lo siguiente:

- Desde marzo de 2021 y hasta julio de 2021, por motivos de restricciones en la movilidad por la pandemia por COVID-19, el número de operaciones es muy inferior al habitual.
- En marzo de 2022 se registra un mayor número de operaciones respecto al mes anterior. Se observa, a su vez, un mayor uso de la configuración Oeste.

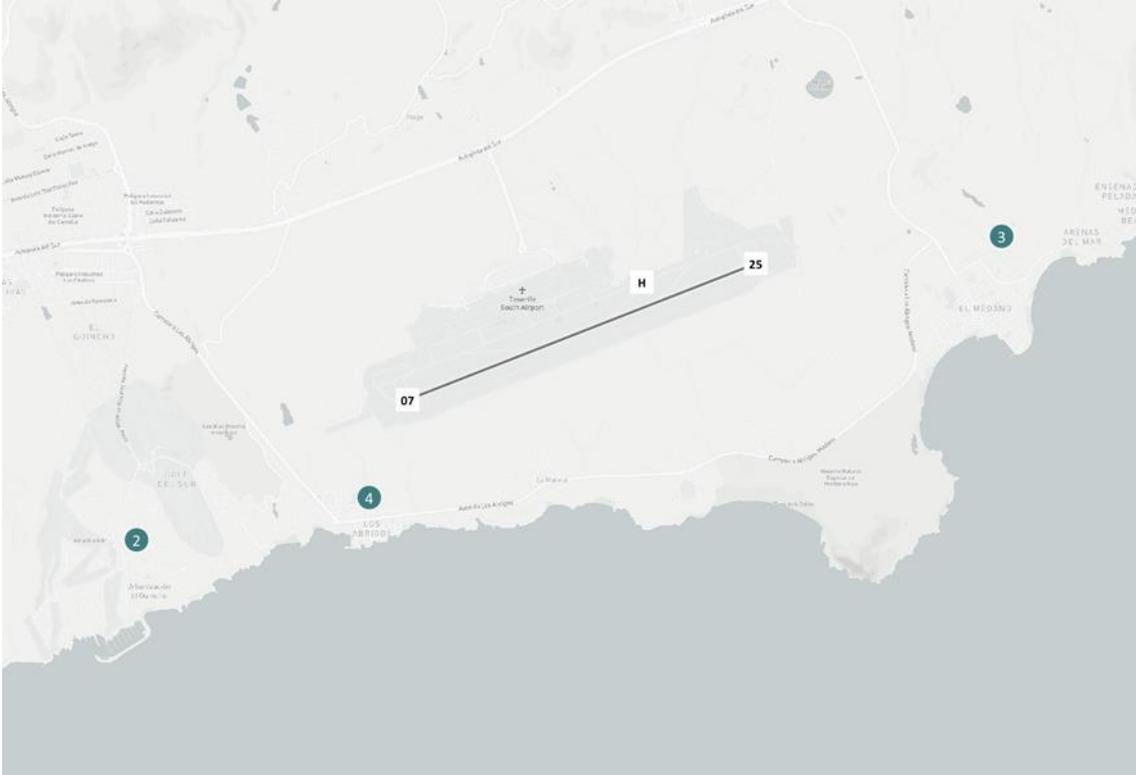
El SIRTFS cuenta con un total de 3 TMR públicos ubicados en el entorno próximo al Aeropuerto. En este apartado se detallan los resultados obtenidos en cada uno de los TMR.

MUNICIPIO	TMR	LOCALIZACIÓN
San Miguel de Abona	2	Hotel Plaza Golf
Granadilla de Abona	3	IES El Médano
Granadilla de Abona	4	Colegio Los Abrigos

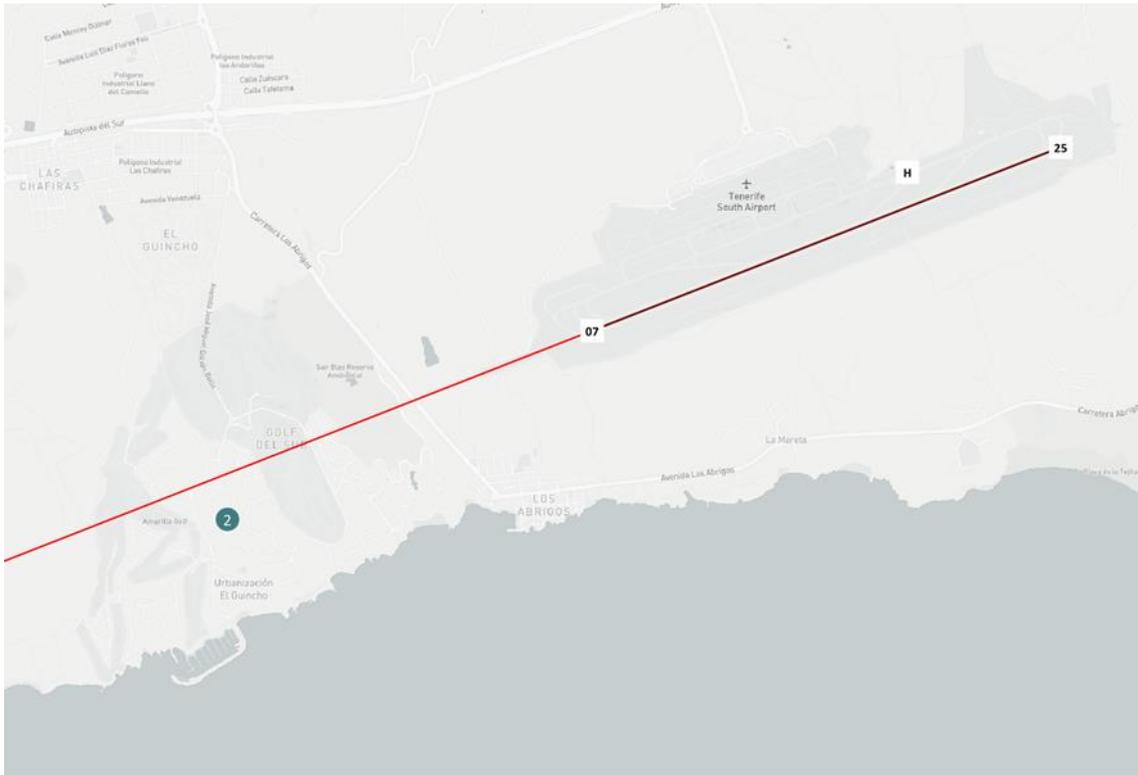
El TMR 2 está ubicado en la azotea del Hotel Golf Plaza, el cual se encuentra situado en la urbanización Golf Amarilla en la avenida J.M. Galván Bello de la localidad de San Miguel de Abona.

El TMR se encuentra a 2,6 km aproximadamente de la cabecera 07 del aeropuerto. Resulta afectado principalmente por operaciones de despegue desde la cabecera 25 (configuración Oeste) y aterrizaje por la cabecera 07 (configuración Este).

En el gráfico superior, las rutas nominales de despegue y aterrizaje son coincidentes en el tramo mostrado.

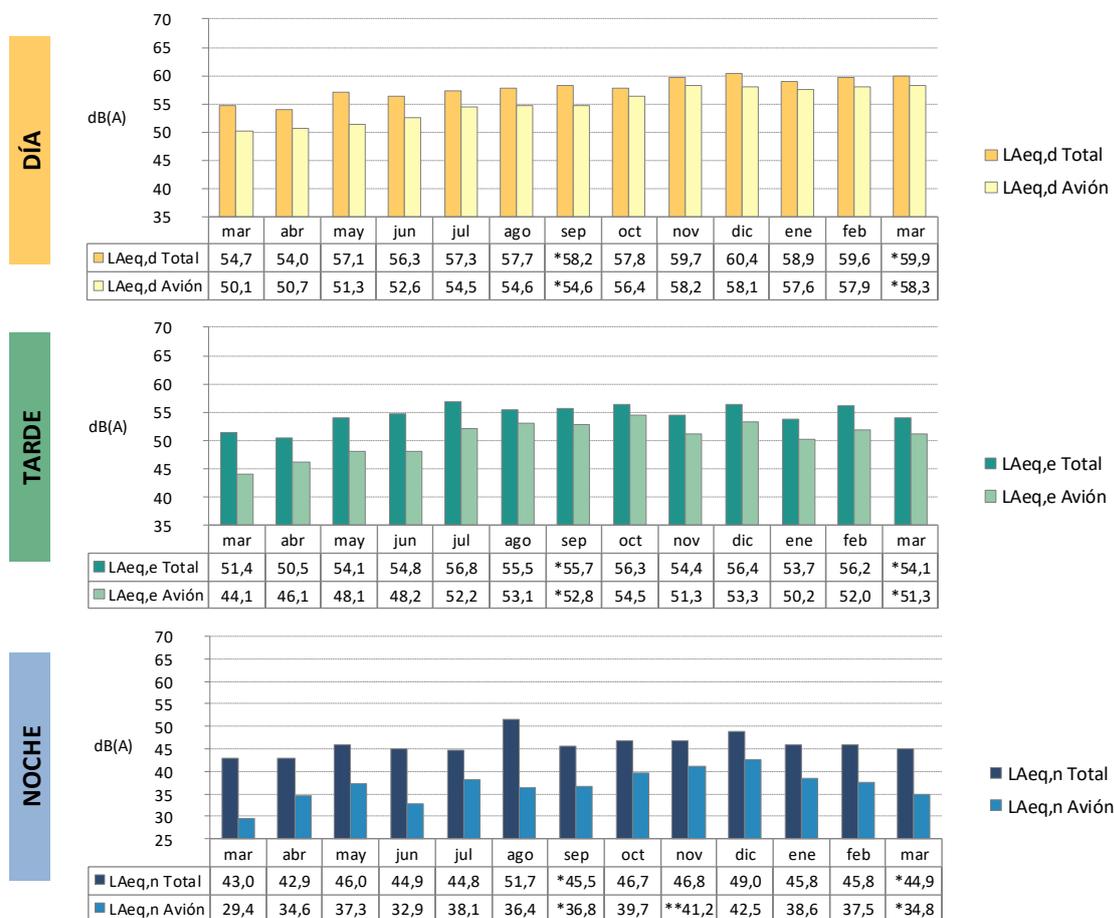
TMR 2: Hotel Golf Plaza

A continuación, se muestran los niveles de ruido  $L_{Aeq}$  Total y  $L_{Aeq}$  Avión día, tarde y noche desde marzo 2021 hasta marzo 2022.

Los datos marcados con \* han sido calculados con una disponibilidad de datos inferior al 70%.

La disponibilidad de datos es inferior al 70% en marzo de 2022 debido a una incidencia técnica del terminal.

La disponibilidad de datos es inferior al 70% en septiembre de 2021 debido a la verificación periódica del terminal.

Los datos marcados con \*\* han sido calculados con una incertidumbre superior a 3 dB(A).

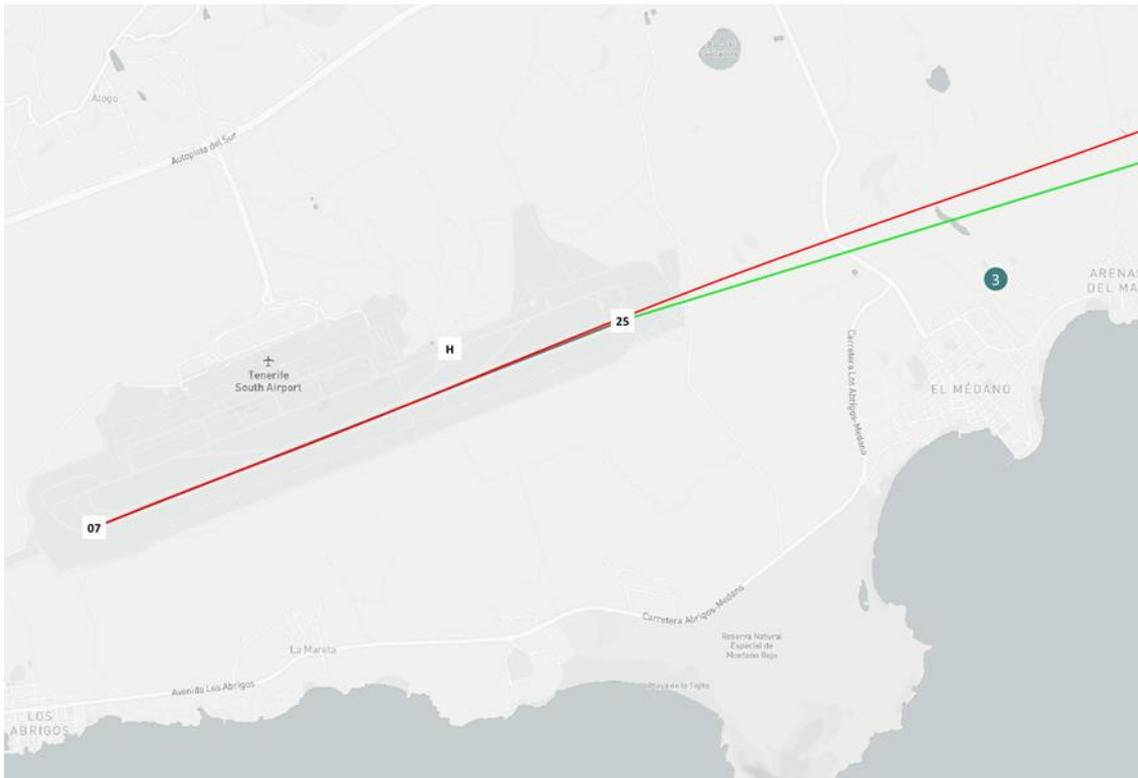
El TMR 3 se encuentra en la azotea del I.E.S. El Médano, el cual se encuentra en la Calle Mar Adriático en El Médano, entidad de población del municipio de Granadilla de Abona.

Este terminal se encuentra a 2,1 km aproximadamente de la cabecera 25 de pista. Por ello, se ve afectado principalmente por las operaciones de despegue desde la cabecera 07 (configuración Este) y aterrizaje por la cabecera 25 (configuración Oeste).

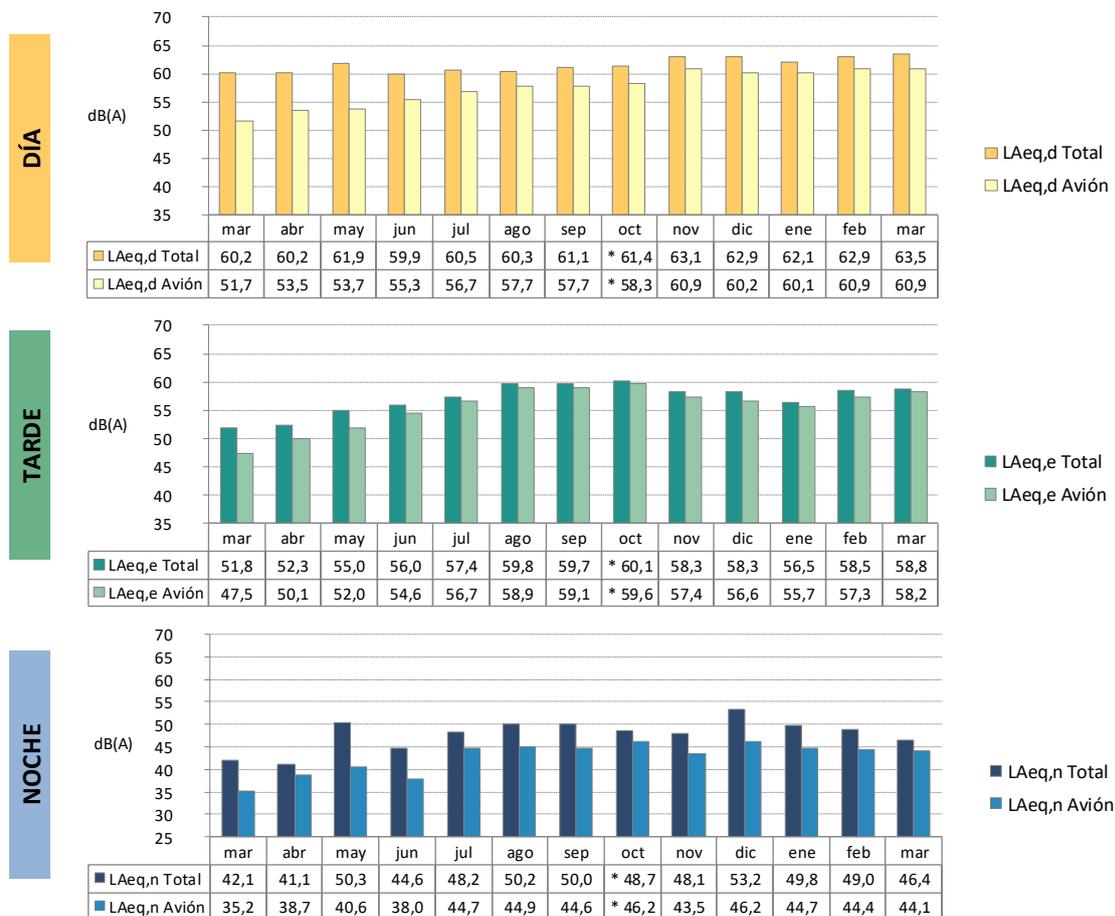
TMR 3: I.E.S. El Médano

A continuación, se muestran los niveles de ruido  $L_{Aeq}$  Total y  $L_{Aeq}$  Avión día, tarde y noche desde marzo 2021 hasta marzo 2022.

Los datos marcados con \* han sido calculados con una disponibilidad de datos inferior al 70%.

La disponibilidad de datos es inferior al 70% en octubre de 2021 debido a la verificación periódica del terminal.

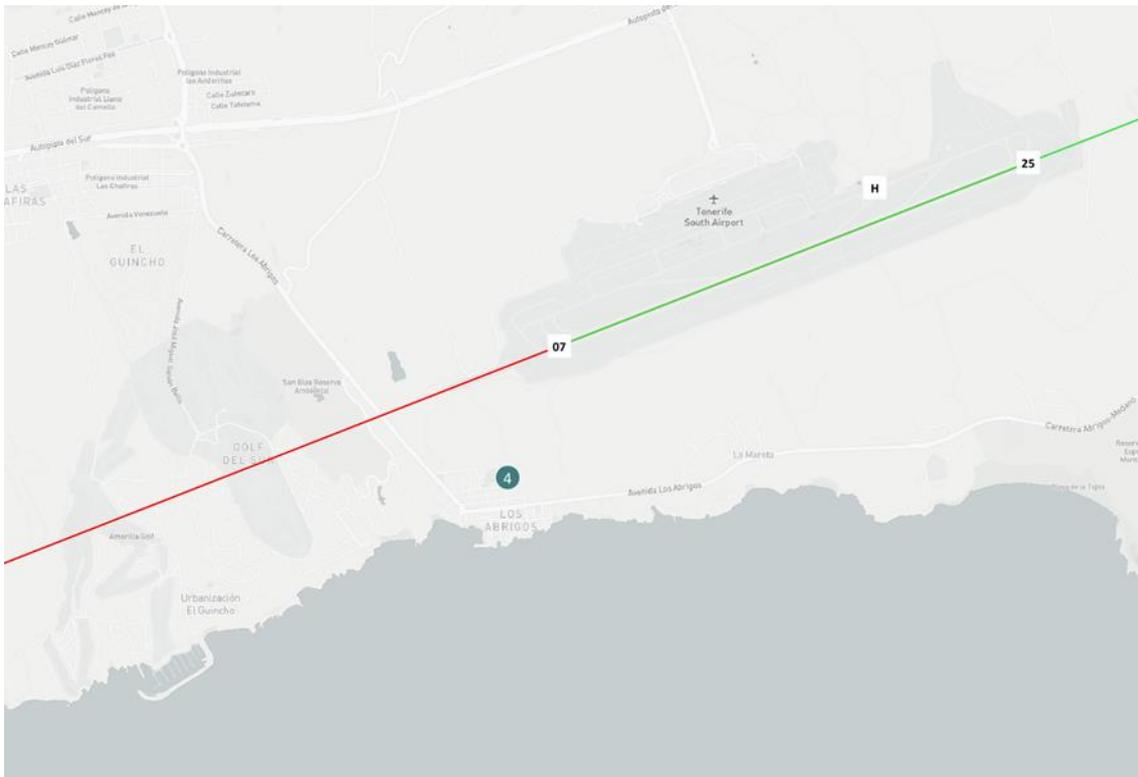
El TMR 4 se encuentra situado en el colegio Los Abrigos del municipio de Granadilla de Abona, en la Calle La Lapa dentro de una zona residencial.

Este TMR se encuentra a 900 m de la cabecera 07 de pista y resulta afectado principalmente por operaciones de aterrizaje por la cabecera 07 (configuración Este) y despegue desde la cabecera 25 (configuración Oeste). Además, debido a la ubicación próxima del terminal a la cabecera 07 del aeropuerto, el terminal es capaz de recoger los despegues desde esta cabecera.

En el gráfico superior, las rutas nominales de despegue y aterrizaje son coincidentes en el tramo mostrado.

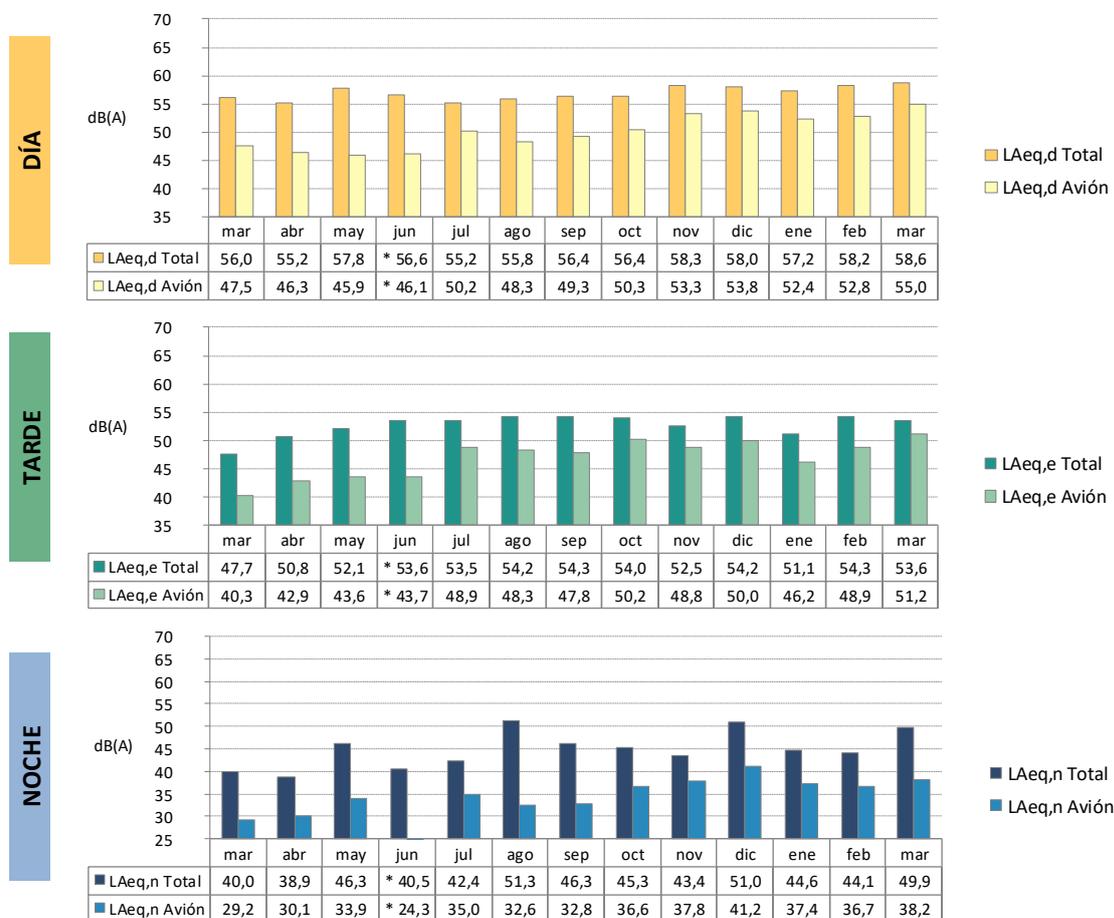
TMR 4: Colegio Los Abrigos

A continuación, se muestran los niveles de ruido  $L_{Aeq}$  Total y  $L_{Aeq}$  Avión día, tarde y noche desde marzo 2021 hasta marzo 2022.

Los datos marcados con \* han sido calculados con una disponibilidad de datos inferior al 70%.

La disponibilidad de datos es inferior al 70% en junio de 2021 debido a la verificación periódica del terminal.

Se registra un aumento del LAeq Avión en todos los periodos debido al mayor uso de la configuración Oeste.

Se registra un aumento del LAeq Total en el periodo nocturno debido a altos niveles de ruido producido por trabajadores de la obra en curso próxima a la ubicación del terminal.

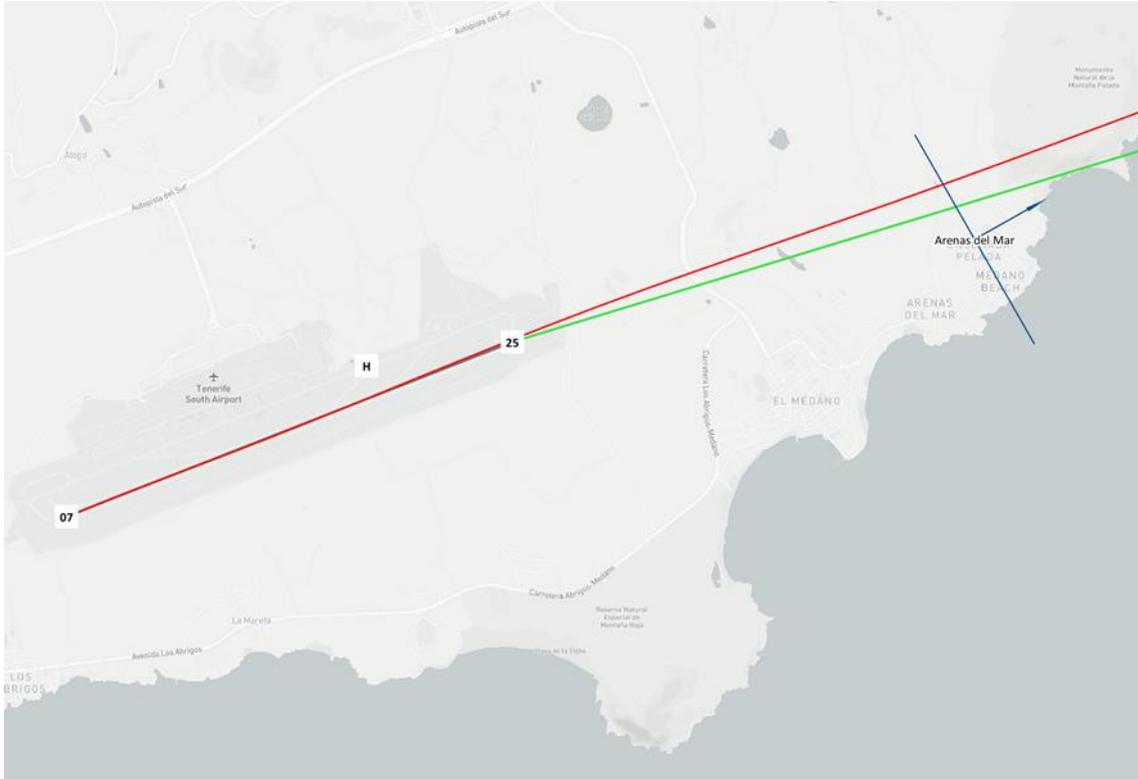
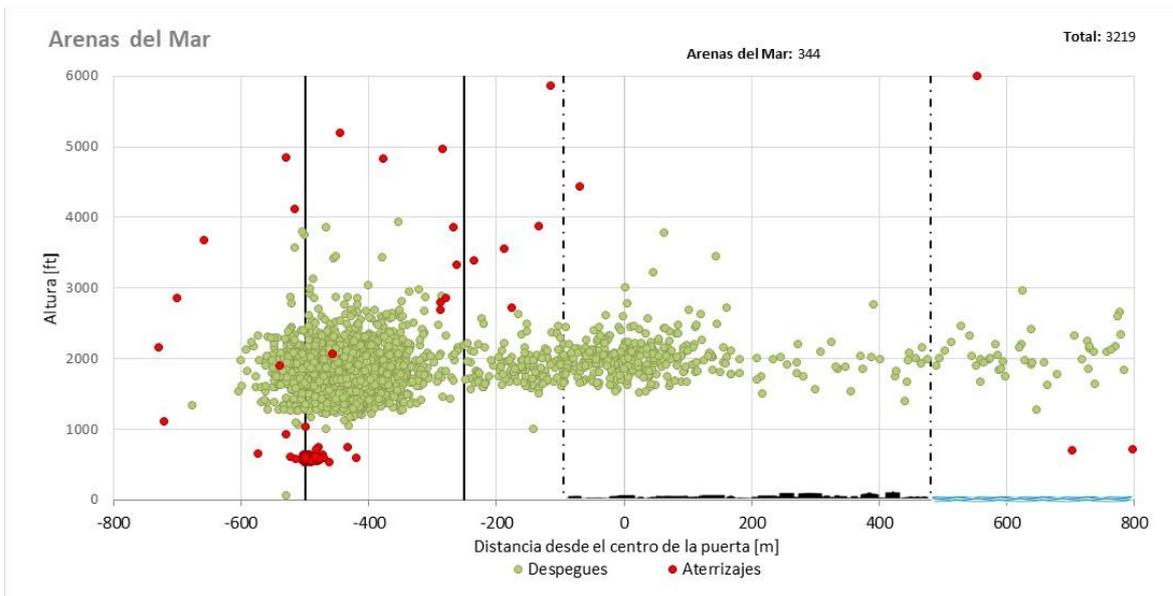
### 5.1. Arenas del Mar

A continuación, se muestra la dispersión vertical y horizontal registrada durante el mes bajo estudio en los siguientes municipios:
