INFORME MENSUAL DE RUIDO

Aeropuerto de Valencia

ENERO 2022

Código ref. EVS_9617_VLC_02A_01_2022_Vs2

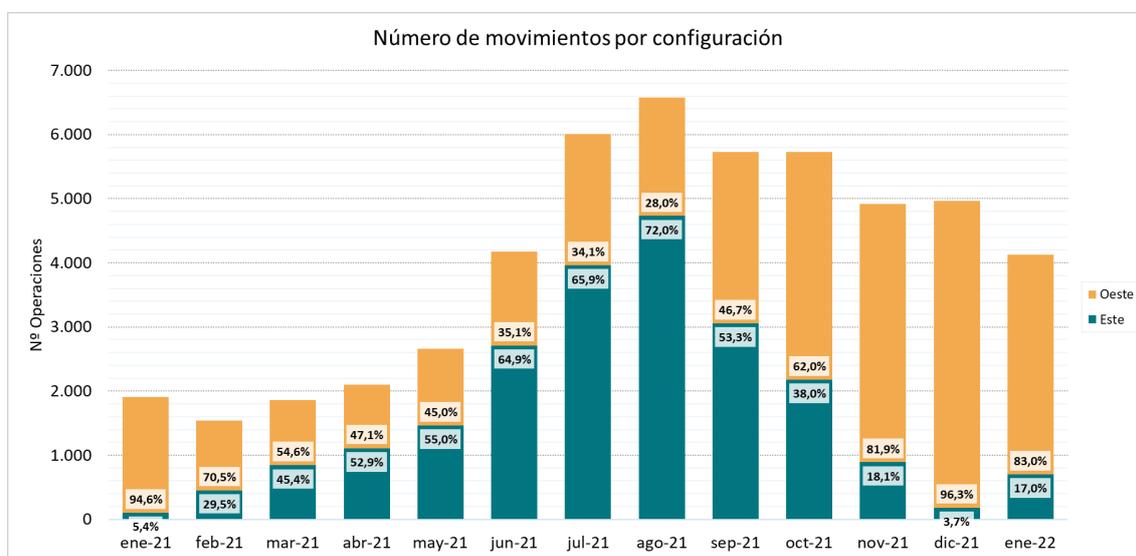
A continuación, se muestra la evolución de los últimos 13 meses en número de movimientos según la configuración:

- Durante los meses de enero 2021 – mayo 2021 el número de operaciones es inferior al habitual debido a las restricciones en la movilidad establecidas para paliar los efectos de la pandemia COVID-19. Cabe destacar el notable aumento en el número de operaciones a partir del mes de mayo.
- En cuanto a la distribución de la operativa, varía el uso de las configuraciones este y oeste según la temporada del año. Coincidiendo con la temporada estival el predominio de uso de la configuración este y con la temporada invernal el predominio de uso de la configuración oeste.

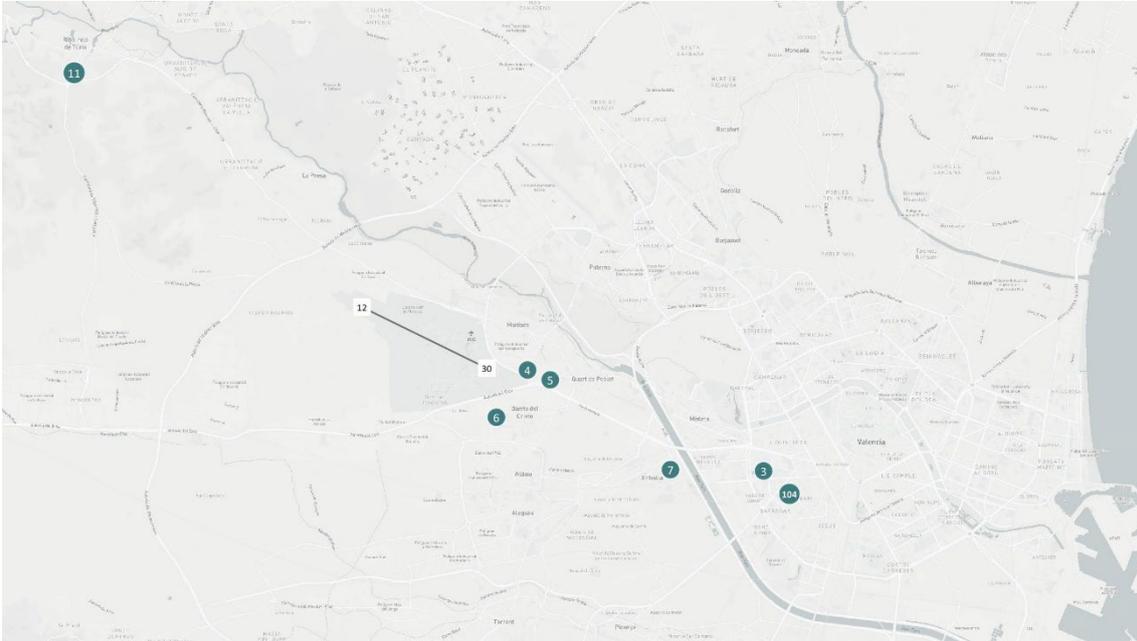
El SIRVLC cuenta con un total de 7 TMR públicos ubicados en el entorno próximo al aeropuerto. En este apartado se detallan los resultados obtenidos en cada uno de los TMR.

MUNICIPIO	TMR	LOCALIZACIÓN
Valencia	3	Biblioteca Plaza Maguncia, 1
Manises	4	Centro Socio-Cultural San Jeroni
Quart de Poblet	5	Centro Público De Educación De Personas Adultas
Aldaia	6	Polideportivo El Perdiguier, barrio del Cristo.
Xirivella	7	Casa de Cultura de Xirivella
Ribarroja del Turia	11	Auditorio municipal de Ribarroja
Valencia	104	IES Patraix – Vicenta Ferrer Escrivá

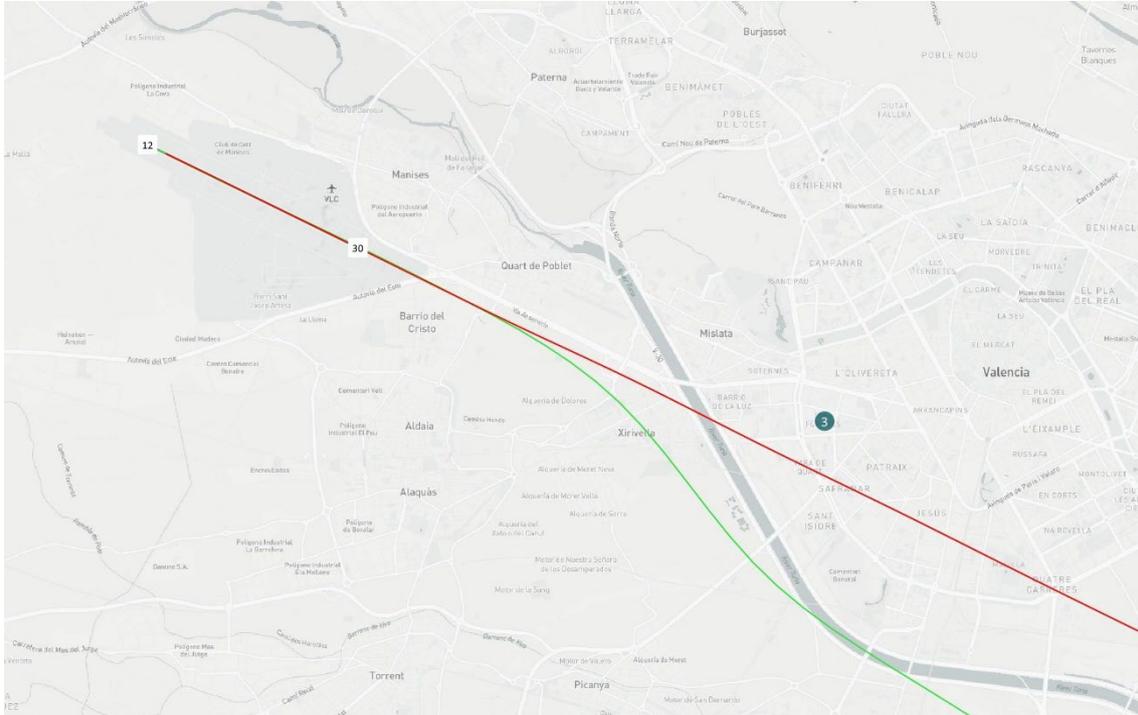
TMR 3: Valencia

El TMR3 - Valencia se encuentra situado de forma permanente en la terraza del edificio de la hemeroteca y biblioteca pública municipal, ubicado en la Plaza Maguncia nº1 de Valencia, según se muestra en la siguiente imagen:

Esta zona presenta ruido de fondo generado principalmente por el tráfico rodado, mercado ubicado próximo al edificio, tracas y/o fuegos artificiales durante la celebración de las fallas y la actividad propia de una biblioteca pública y sus alrededores.

Los niveles de ruido aeronáutico registrados en el TMR 3 se deben principalmente a las aproximaciones por la cabecera 30 y los despegues desde la cabecera 12.

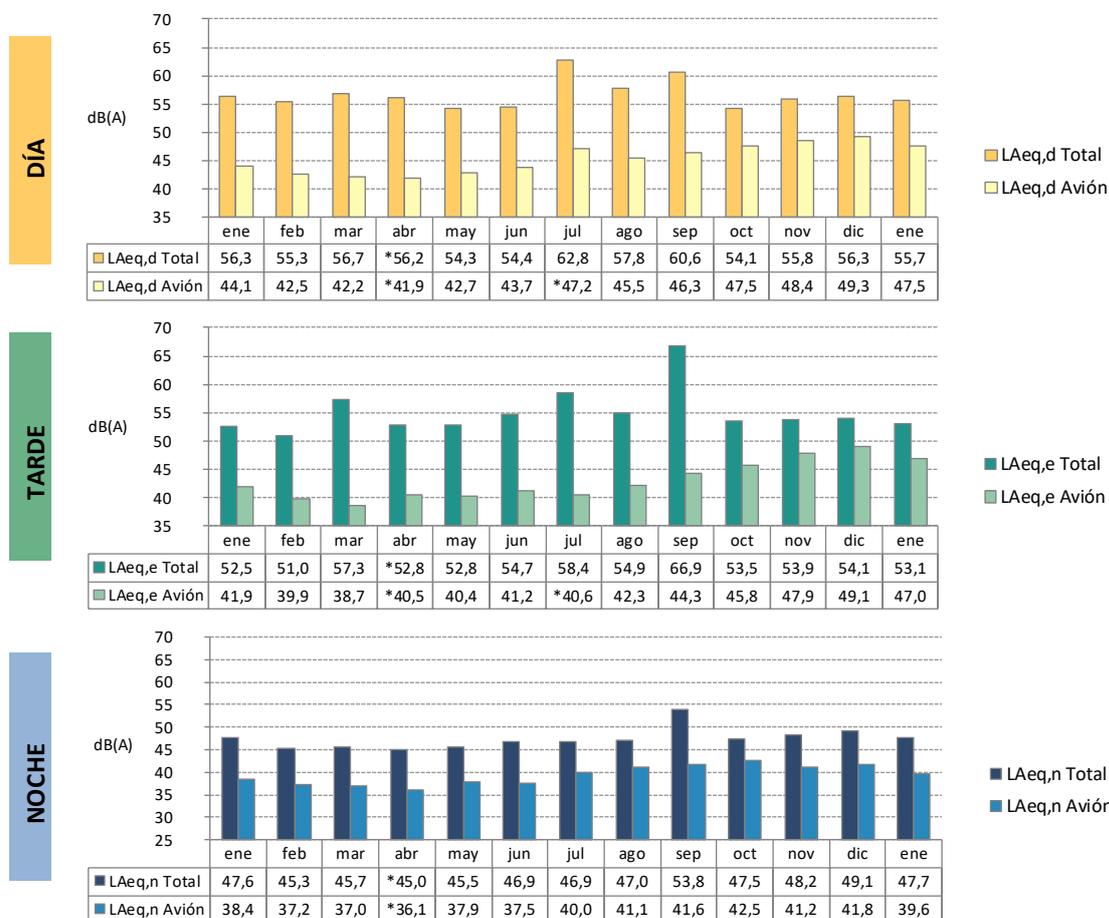
TMR 3: Valencia

Enero 2021 – Enero 2022

La disponibilidad de datos es inferior al 70% en el mes abril de 2021 debido a la verificación periódica del terminal y en el mes de julio de 2021 debido a ruido de fondo.

Se puede observar una disminución del L_{Aeq} Avión durante el periodo diurno, vespertino y nocturno del mes de enero de 2022 debido, principalmente, al incremento en el uso de la configuración este y la disminución del número de operaciones respecto al mes anterior.

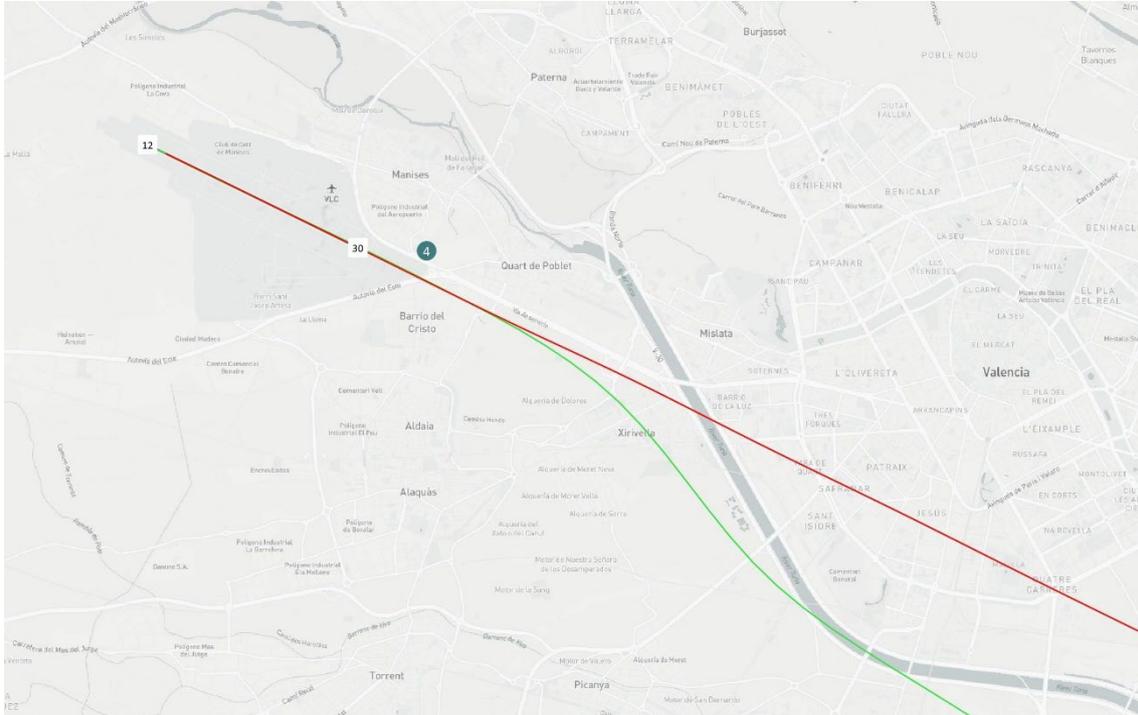
TMR 4: Manises

El TMR4 – Manises se encuentra situado, de forma permanente, a 850 metros de la cabecera 30 en dirección este en la terraza del edificio del Centro Socio-Cultural “Sant Jeroni” ubicado en la calle Miguel David s/n en Manises, según se muestra en la siguiente imagen:

Esta zona presenta ruido de fondo generado principalmente por el tráfico rodado, tracas y/o fuegos artificiales durante la celebración de las fallas y la actividad propia de un centro socio-cultural y sus alrededores.

Los niveles de ruido aeronáutico registrados en el TMR 4 se deben principalmente a las aproximaciones por la cabecera 30 y los despegues desde la cabecera 12.

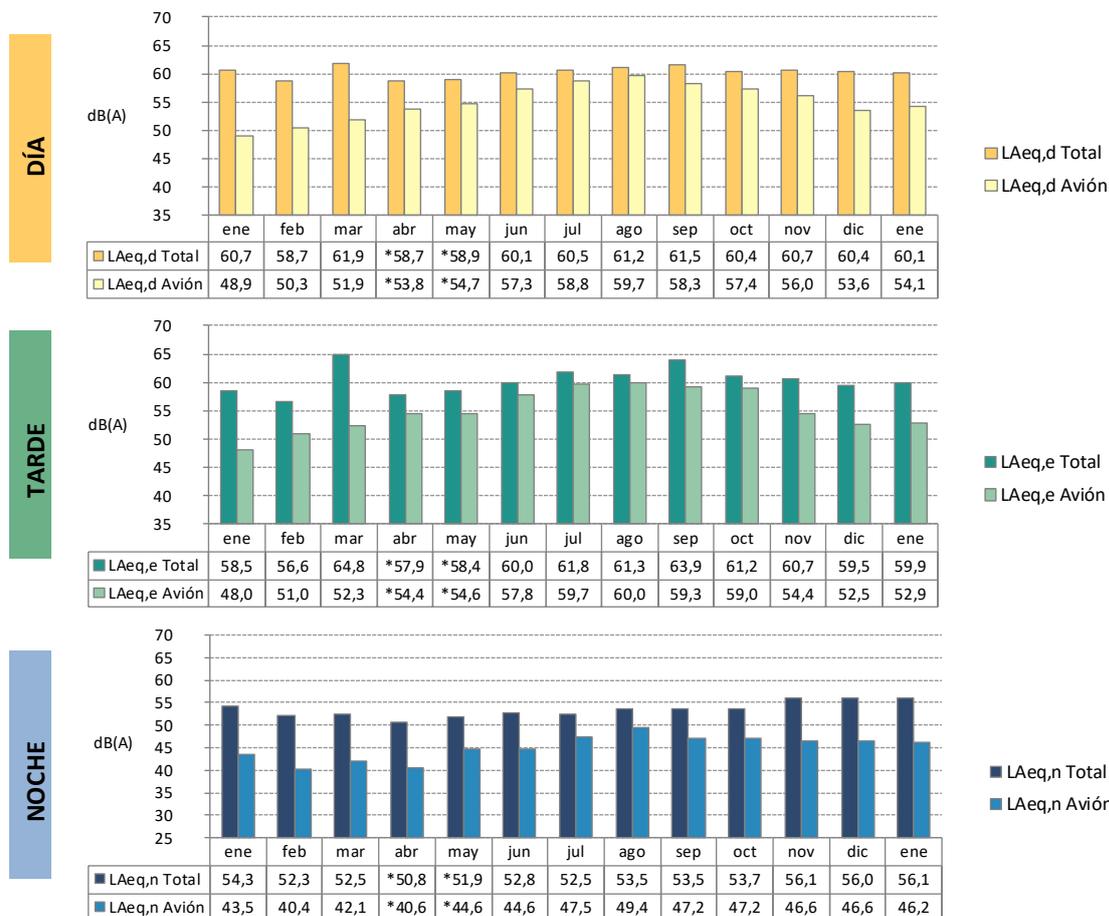
TMR 4: Manises

Enero 2021 – Enero 2022

La disponibilidad de datos es inferior al 70% en los meses de abril y mayo de 2021 debido a la verificación periódica del terminal.

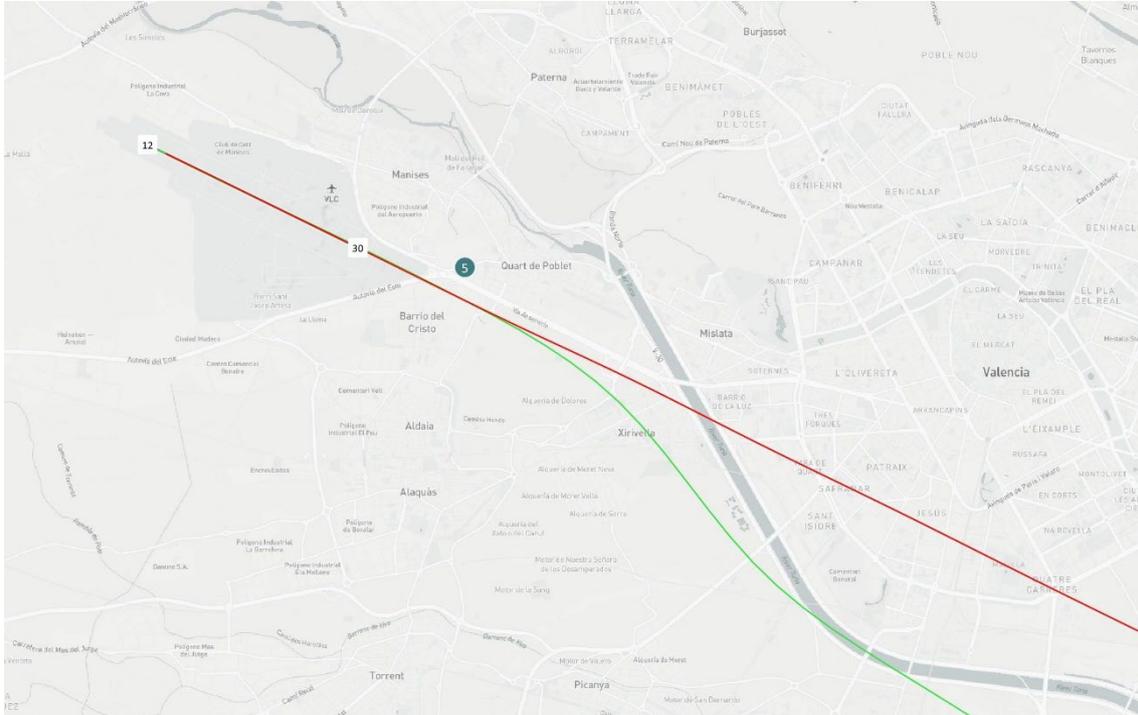
TMR 5: Quart de Poblet

El TMR5 – Quart de Poblet se encuentra situado, de forma permanente, a 1400 metros de la cabecera 30 en la terraza del Centro de Formación de Personas Adultas en la C/ Luis Vives nº 46 en Quart de Poblet, según se muestra en la siguiente imagen:

Esta zona presenta ruido de fondo generado principalmente por el tráfico rodado, tracas y/o fuegos artificiales durante la celebración de las fallas y fiestas locales, orquestas y discomóviles en fiestas patronales, y la actividad propia de un centro de formación de personas adultas y sus alrededores.

Los niveles de ruido aeronáutico registrados en el TMR 5 se deben principalmente a los despegues desde la cabecera 12 y las aproximaciones por la cabecera 30.

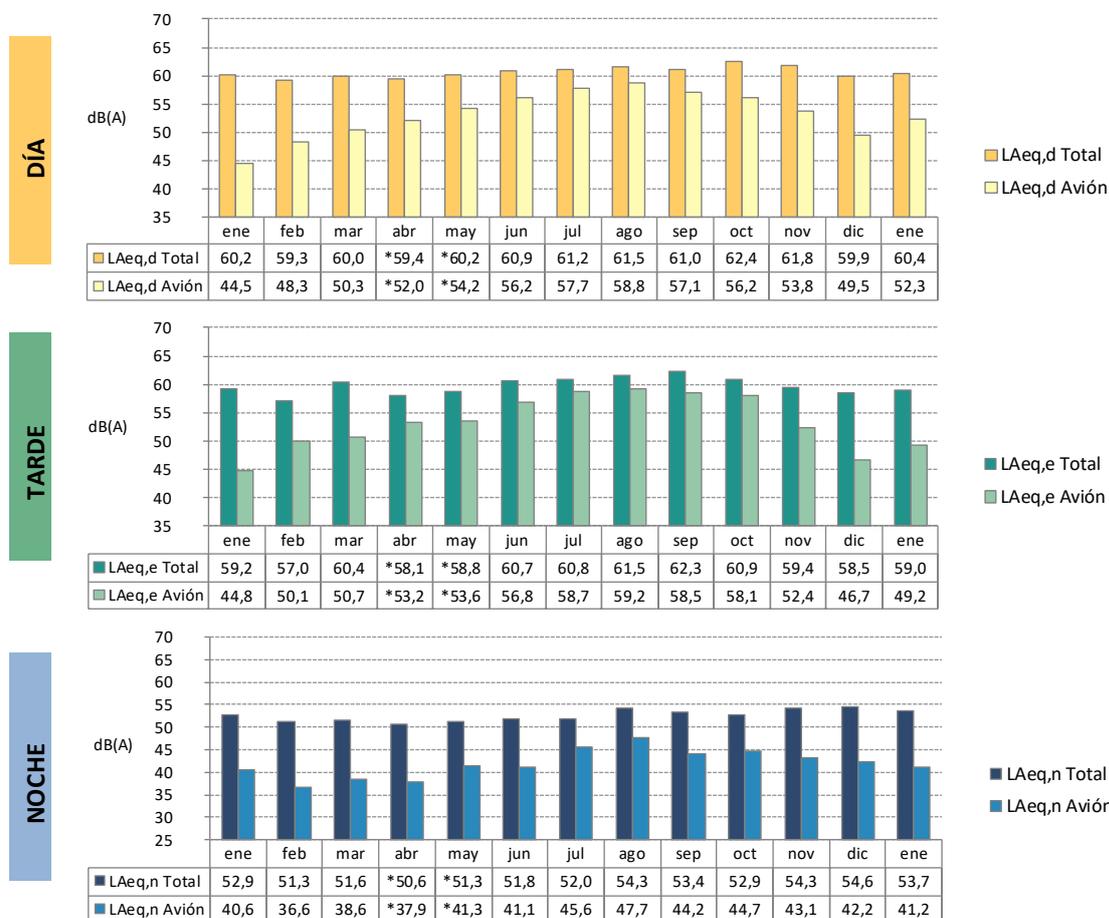
TMR 5: Quart de Poblet

Enero 2021 – Enero 2022

La disponibilidad de datos es inferior al 70% en los meses de abril y mayo de 2021 debido a la verificación periódica del terminal.

Se puede observar un ligero aumento del LAeq Avión durante el periodo diurno y vespertino del mes de enero de 2022 debido, principalmente, al incremento en el uso de la configuración este respecto al mes anterior.

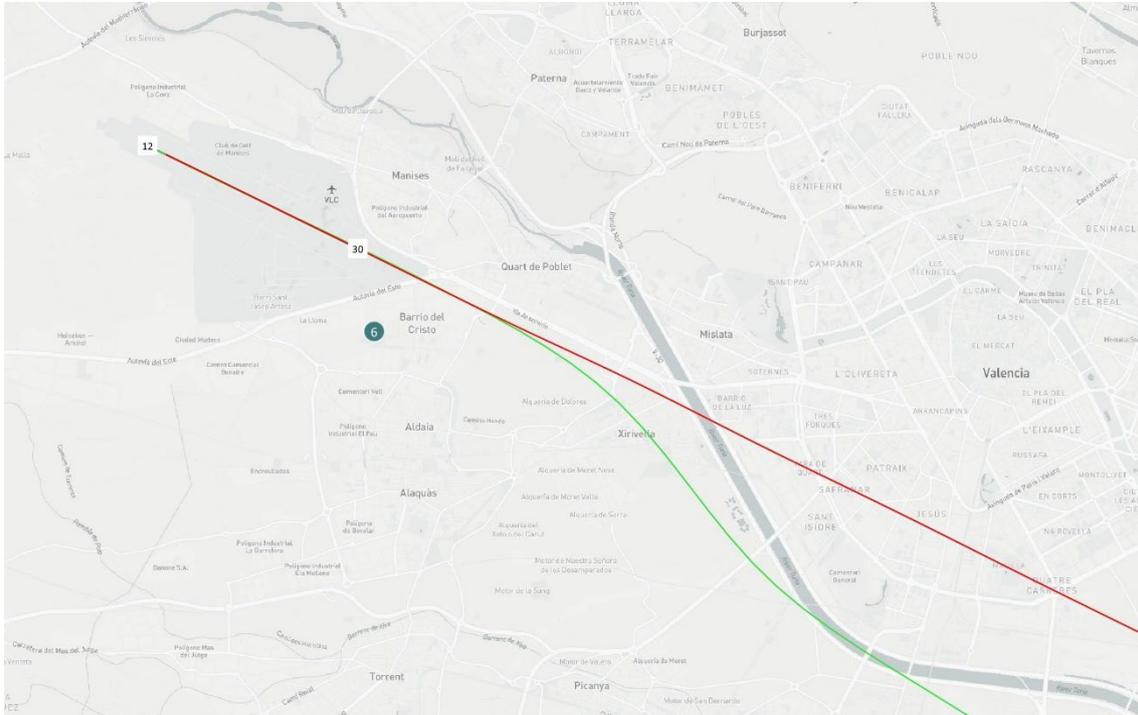
TMR 6: Aldaia

El TMR6 – Aldaia, se encuentra situado de forma permanente en la terraza del edificio del Complejo Polideportivo ubicado en el parque “Perdiguer” situado en la Av. Pintor Segrelles en el barrio del Cristo (Aldaia). El terminal se encuentra a 1050 metros de la cabecera 30, según se muestra en la siguiente imagen:

Esta zona presenta ruido de fondo generado principalmente por la gente que realiza actividades deportivas en el complejo, niños en el centro de educación próximo, tareas de mantenimiento en el parque y la actividad propia de un polideportivo y sus alrededores.

Los niveles de ruido aeronáutico registrados en el TMR 6 se deben principalmente a las aproximaciones por la cabecera 30 y los despegues desde la cabecera 12.

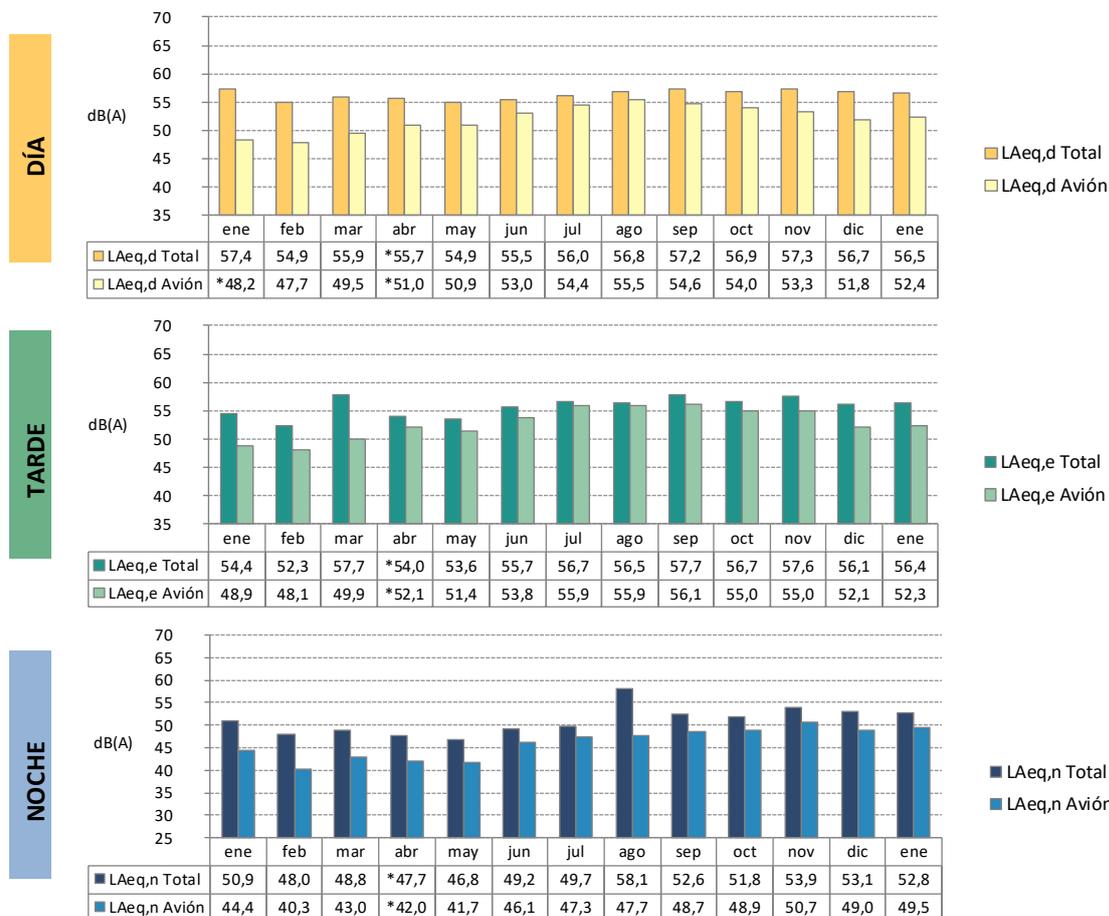
TMR 6: Aldaia

Enero 2021 – Enero 2022

La disponibilidad de datos es inferior al 70% en el mes de abril de 2021 debido a la verificación periódica del terminal.

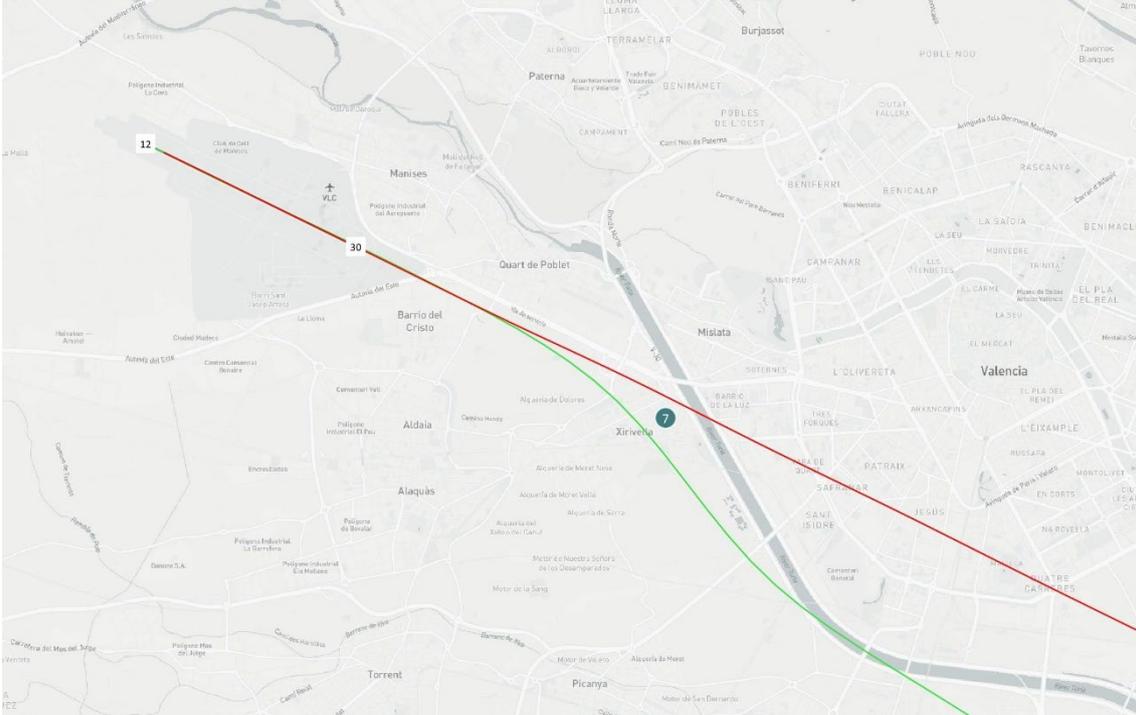
TMR 7: Xirivella

El TMR7 – Xirivella, se encuentra situado de forma permanente en la terraza del edificio del Centro Cultural ubicado en la Plaza de la Iglesia nº 1 en Xirivella, a 4400 metros de la cabecera 30 y muy próximo al punto de viraje a 2 millas DME establecido en la AIP para las rutas SID. En la siguiente imagen se muestra su ubicación:

Esta zona presenta ruido de fondo generado principalmente por el tráfico rodado, el campanario de la iglesia próxima al terminal, tracas y/o fuegos artificiales durante la celebración de las fallas y fiestas patronales, y la actividad propia de un centro cultural y sus alrededores.

Los niveles de ruido aeronáutico registrados en el TMR 7 se deben principalmente a las aproximaciones por la cabecera 30 y los despegues desde la cabecera 12.

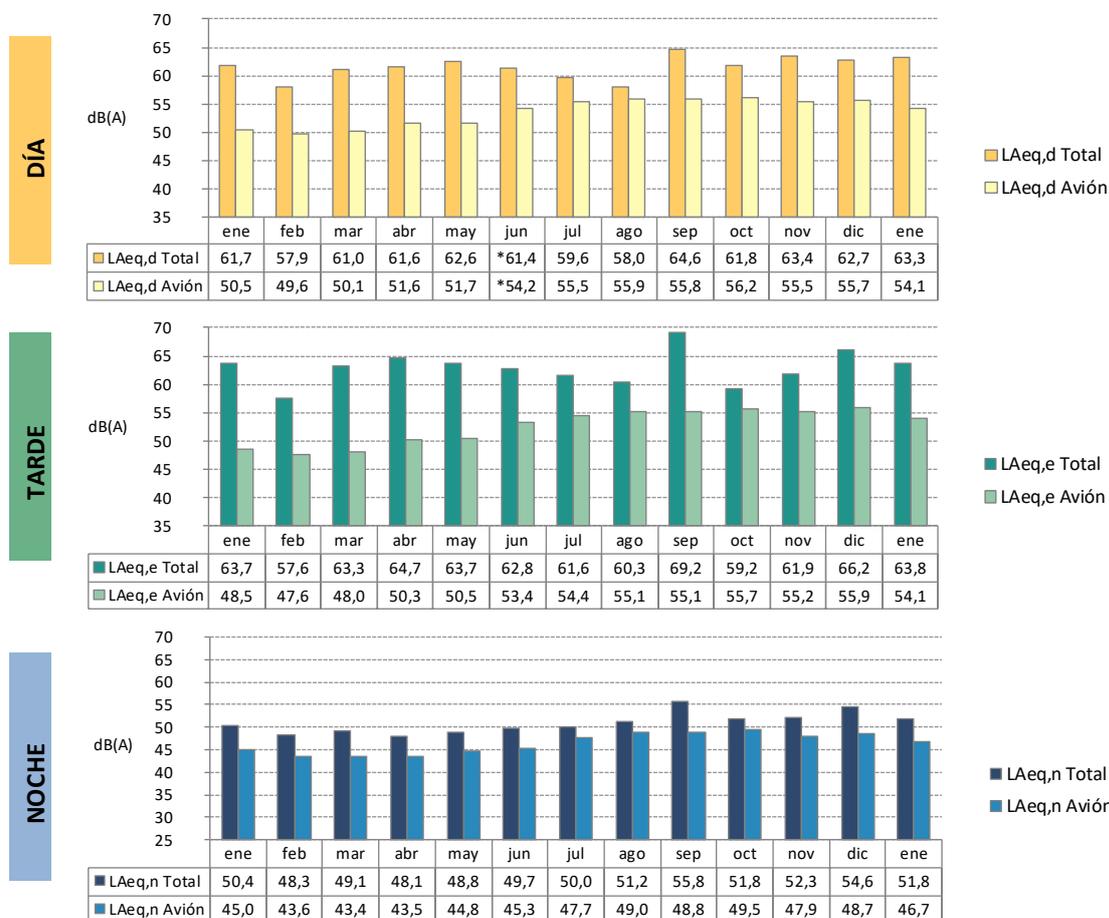
TMR 7: Xirivella

Enero 2021 – Enero 2022

La disponibilidad de datos es inferior al 70% en el mes de junio de 2021 debido a la verificación periódica del terminal.

Se puede observar una ligera disminución del LAeq Avión durante el periodo diurno, vespertino y nocturno del mes de enero de 2022 debido, principalmente, al incremento en el uso de la configuración este y la disminución del número de operaciones respecto al mes anterior. En cuanto al LAeq Total, cabe destacar una disminución durante el periodo vespertino y nocturno debido a una menor afección del ruido comunitario del entorno.

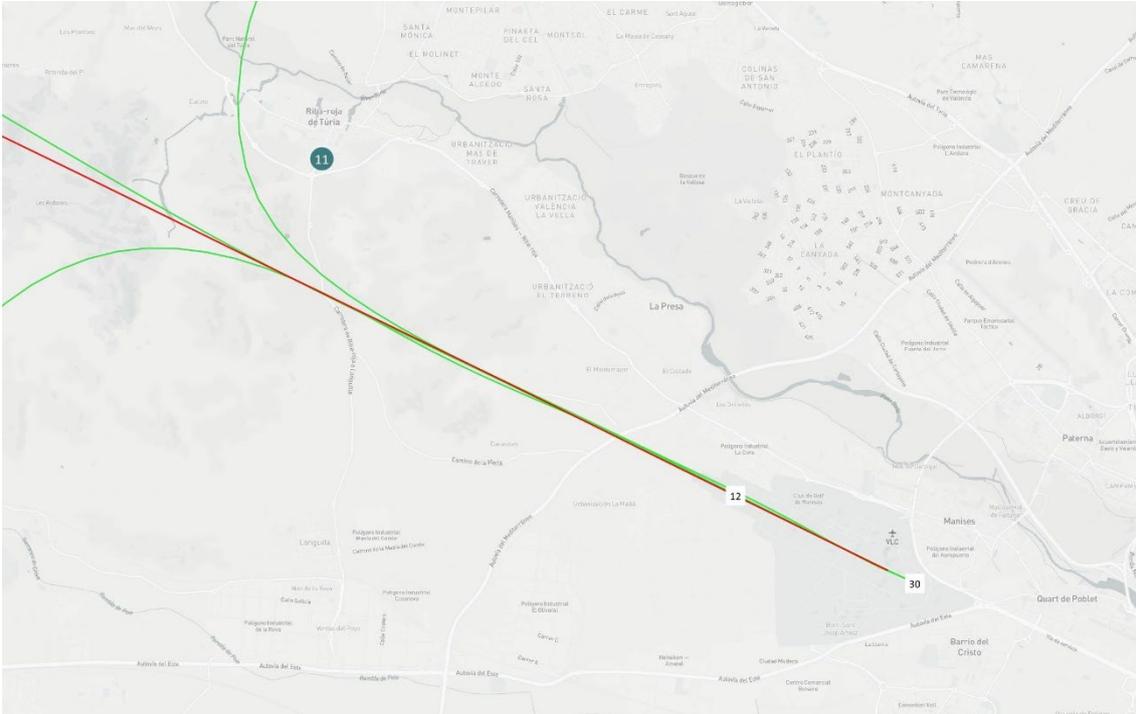
TMR 11: Ribarroja del Turia

El TMR11 - Ribarroja se encuentra situado de forma permanente en la terraza del Auditorio Municipal de Ribarroja, ubicado en la C/ Mayor nº 135. En la siguiente imagen se muestra su ubicación:

Esta zona presenta ruido de fondo generado principalmente por el tráfico rodado, tracas y/o fuegos artificiales durante la celebración de las fallas y fiestas patronales, y la actividad propia de un auditorio y sus alrededores.

Afectado principalmente por los despegues desde la cabecera 30 que viran hacia la derecha, es el TMR con los niveles de ruido más bajos del SIRVLC debido a que es el terminal que se encuentra más alejado del aeropuerto y, por tanto, los sobrevuelos se producen a mayor altitud.

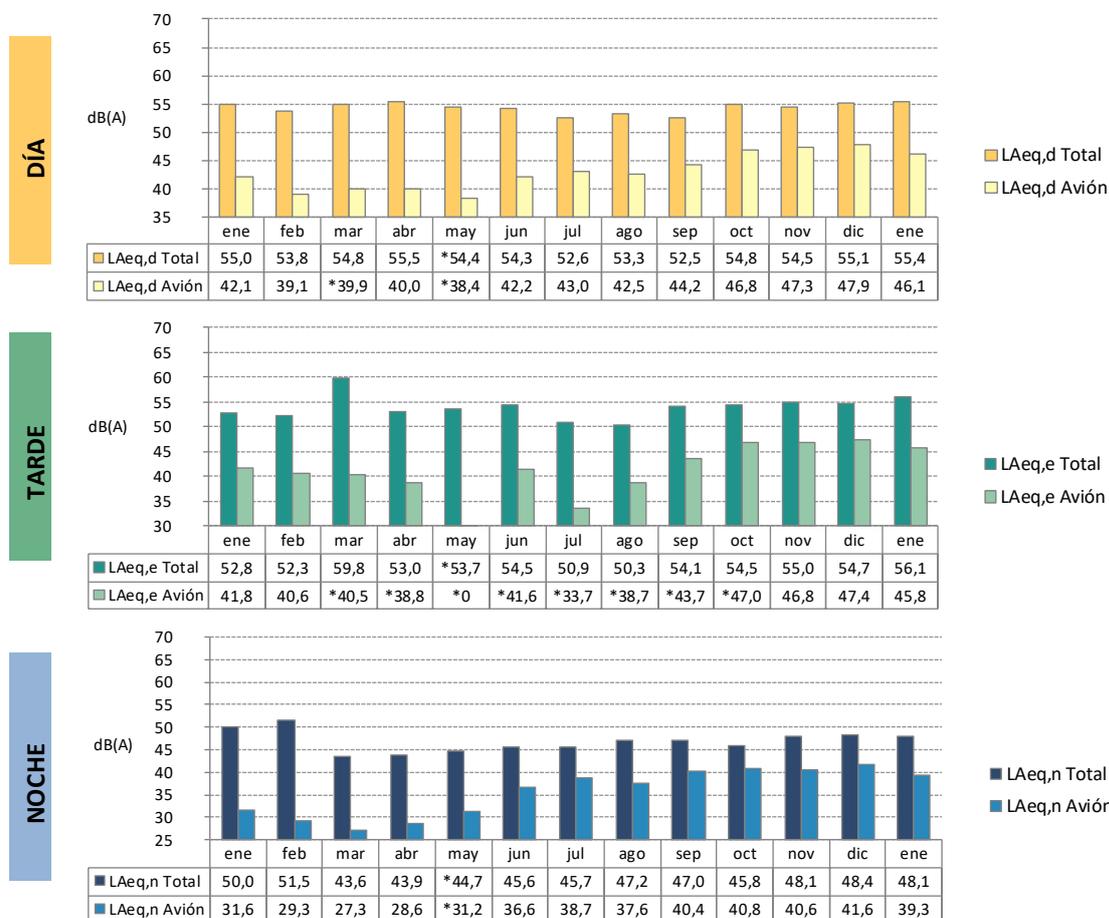
TMR 11: Ribarroja del Turia

Enero 2021 – Enero 2022

La disponibilidad de datos es inferior al 70% en el mes de mayo de 2021 debido a la verificación periódica del terminal y en los meses de marzo, abril, junio, julio, agosto, septiembre y octubre de 2021 debido a ruido de fondo.

Se puede observar una disminución del LAeq Avión durante el periodo diurno, vespertino y nocturno del mes de enero de 2022 debido, principalmente, al incremento en el uso de la configuración este y la disminución del número de operaciones respecto al mes anterior.

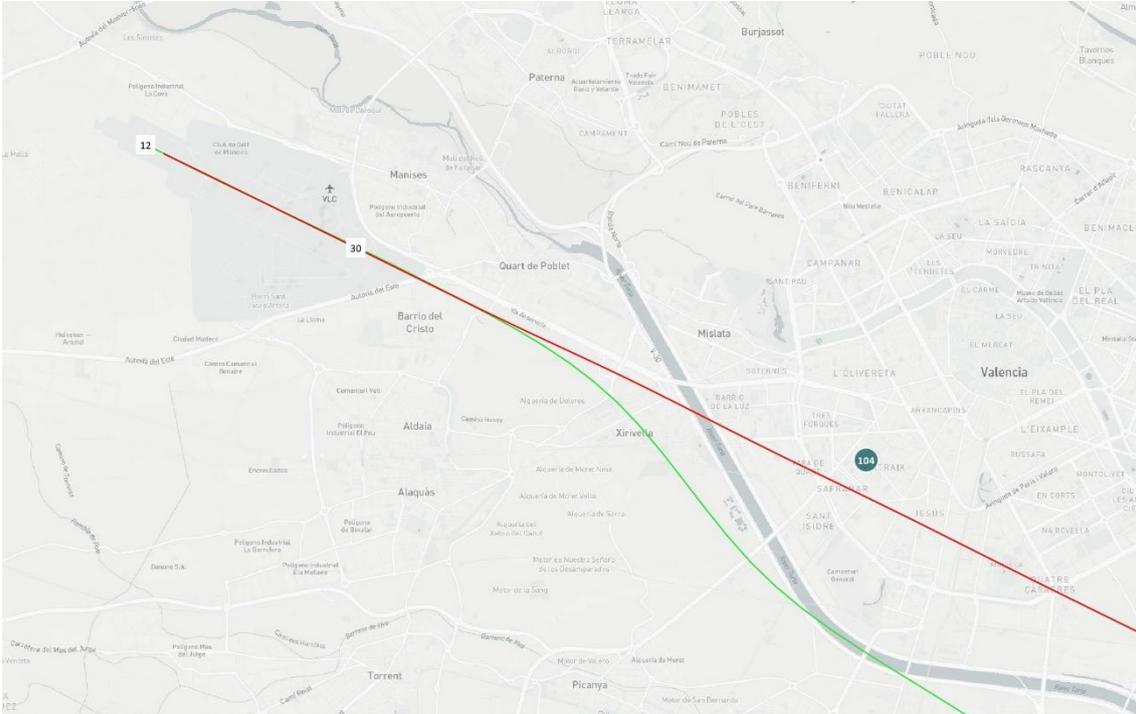
TMR 104: IES Patraix *

El TMR104 – IES Patraix se encuentra situado en la terraza del IES Patraix – Vicenta Ferrer Escrivá, ubicado en carrer de la Vall d’Uixó nº 2 de Valencia. En la siguiente imagen se muestra su ubicación:

Esta zona presenta ruido de fondo generado principalmente por el tráfico rodado del entorno, tracas y/o fuegos artificiales durante la celebración de las fallas y la actividad propia de un centro educativo y sus alrededores.

Los niveles de ruido aeronáutico registrados en el TMR 104 se deben principalmente a las aproximaciones por la cabecera 30 y los despegues desde la cabecera 12.

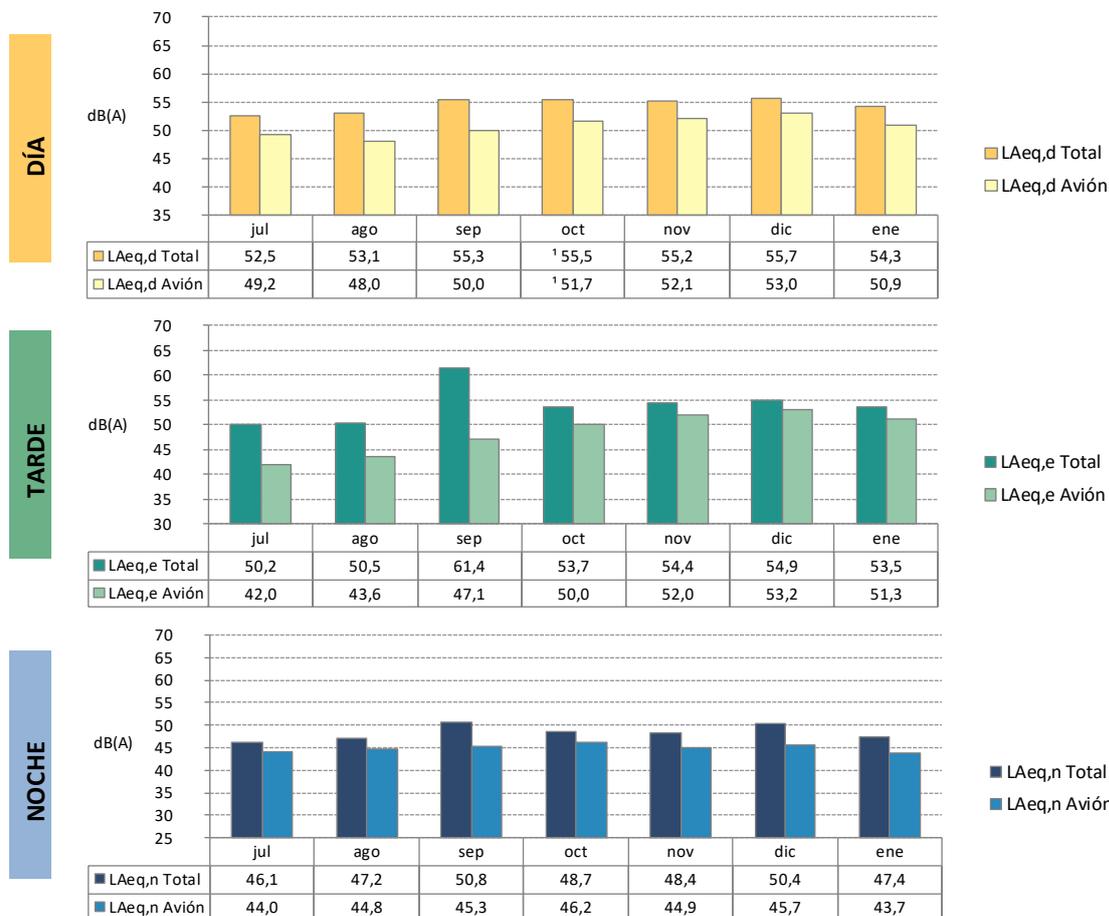
TMR 104: IES Patraix*

Enero 2021 – Enero 2022

La disponibilidad de datos es inferior al 70% en el mes de octubre de 2021 debido a una incidencia.

Se puede observar una disminución del LAeq Avión durante el periodo diurno, vespertino y nocturno del mes de enero de 2022 debido, principalmente, al incremento en el uso de la configuración este y la disminución del número de operaciones respecto al mes anterior. En cuanto al LAeq Total, cabe destacar una disminución del nivel durante los tres periodos del día (diurno, vespertino y nocturno) debido a una menor afección del ruido comunitario del entorno.

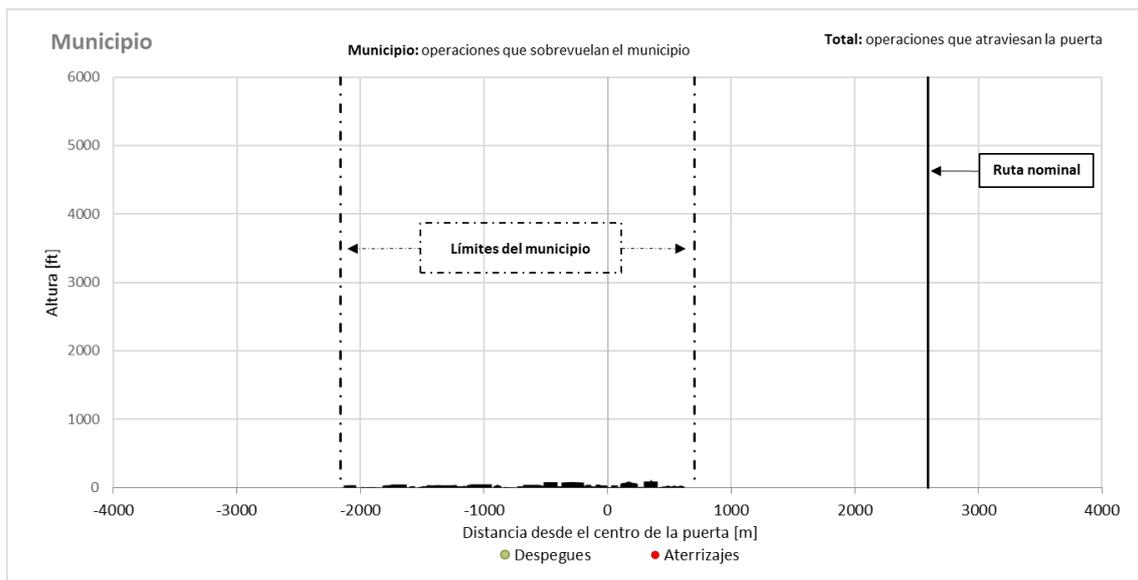
- La dispersión vertical de las trayectorias. En el eje de ordenadas se muestra la altura de paso de las aeronaves (ft).
- La dispersión horizontal de las trayectorias. El municipio queda representado entre las dos líneas negras.
- En la parte superior se expresan los valores:
 - Total: número total de operaciones que han atravesado la puerta.
 - Municipio: número de operaciones que han atravesado el municipio.
- En los casos en que una ruta nominal queda en las proximidades del municipio, se ha representado como una línea negra vertical.

En el siguiente gráfico se pueden comprobar cada uno de los elementos mencionados anteriormente:

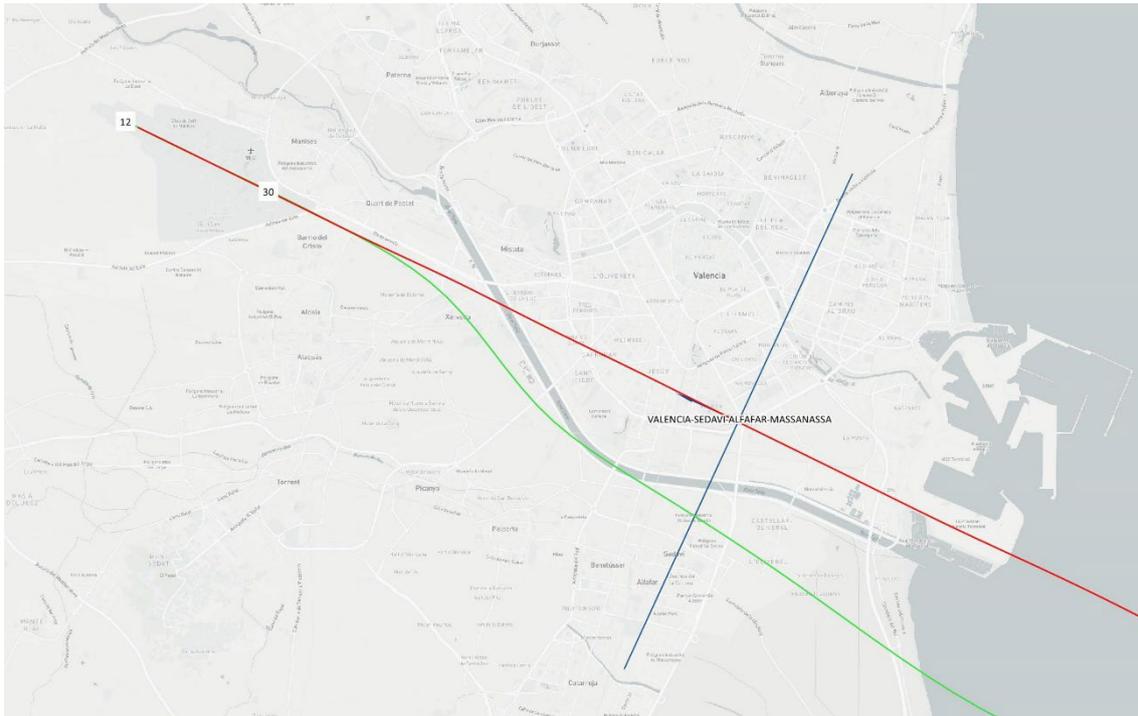
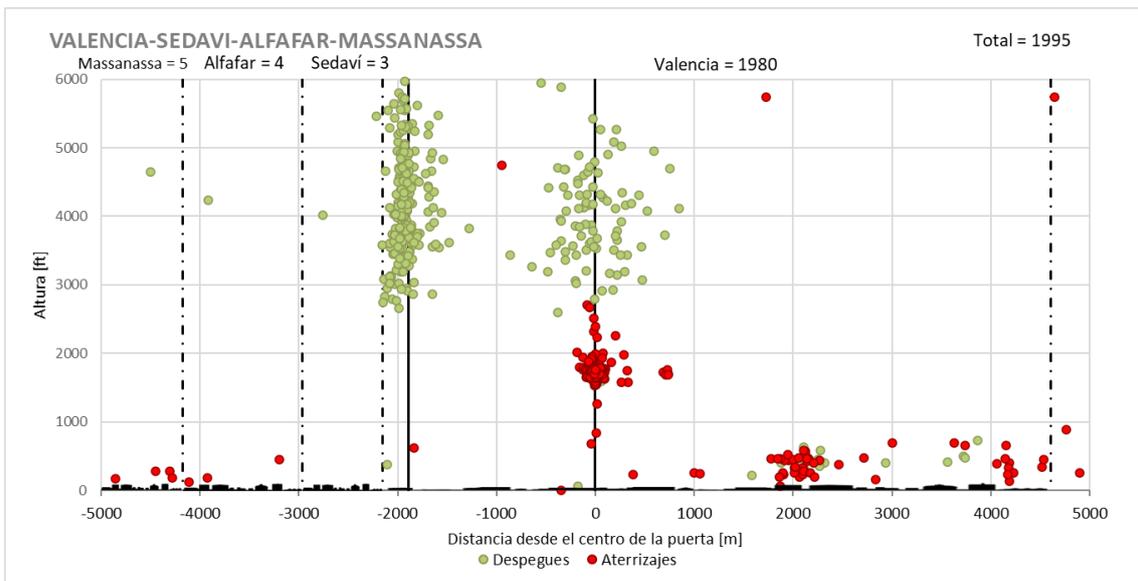
5.2. Valencia – Sedaví – Alfafar - Massanassa

Nota: Debido a una incidencia en el VOR VLC se ha modificado la trayectoria de despegue de varias de las operaciones.
