INFORME MENSUAL DE RUIDO

Aeropuerto de Tenerife Sur

AGOSTO 2022

Código ref. EVS_9617_TFS_02A_08_2022_Vs1

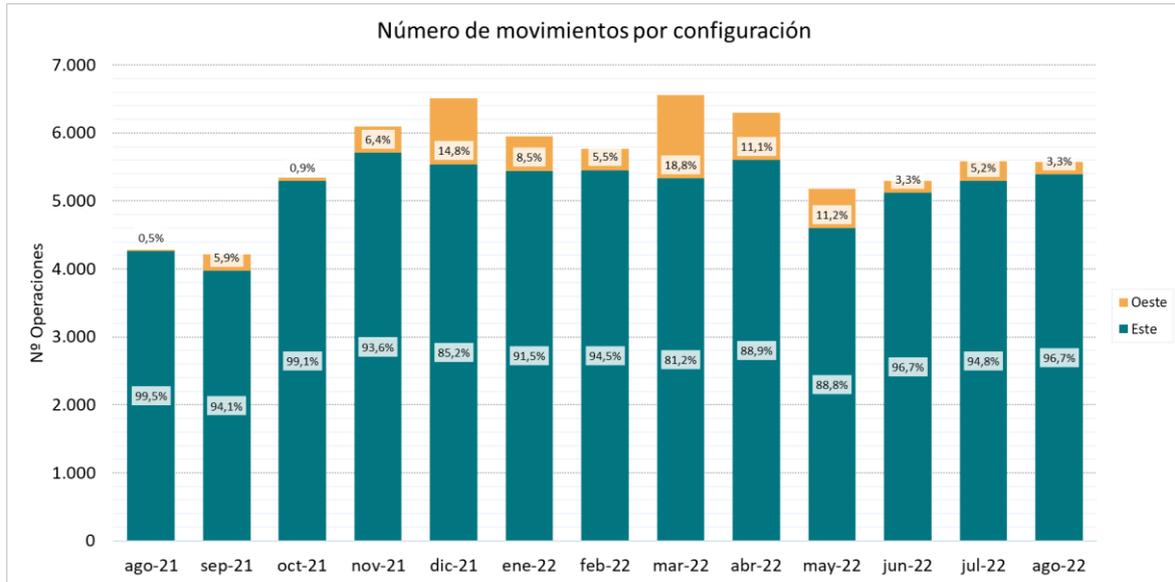
A continuación, se muestra la evolución de los últimos 13 meses en número de movimientos según la configuración:

Respecto a su evaluación en los últimos trece meses, se puede destacar lo siguiente:

- El mes de agosto de 2021, por motivos de restricciones en la movilidad por la pandemia por COVID-19, el número de operaciones es muy inferior al habitual.
- En agosto de 2022 no se registran diferencias significativas en el número de operaciones respecto al mes anterior.

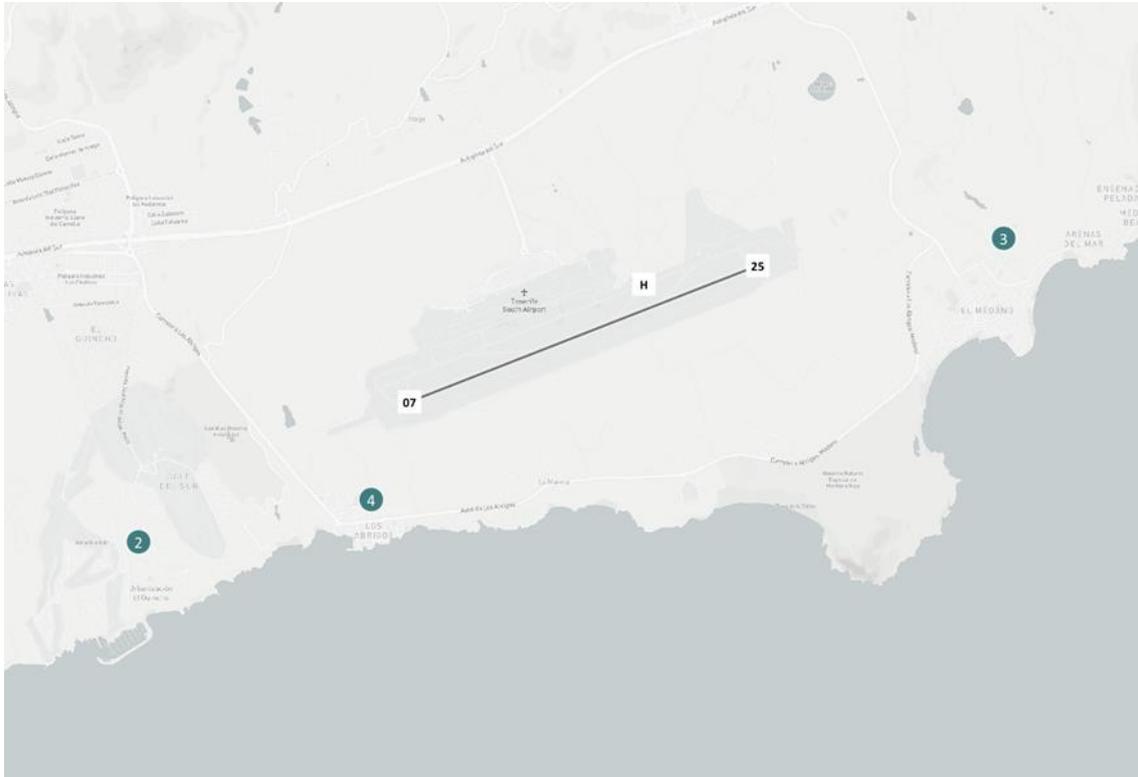
El SIRTFS cuenta con un total de 3 TMR públicos ubicados en el entorno próximo al Aeropuerto. En este apartado se detallan los resultados obtenidos en cada uno de los TMR.

Los TMR 1 y TMR 5 se encuentran pendientes de ubicación.

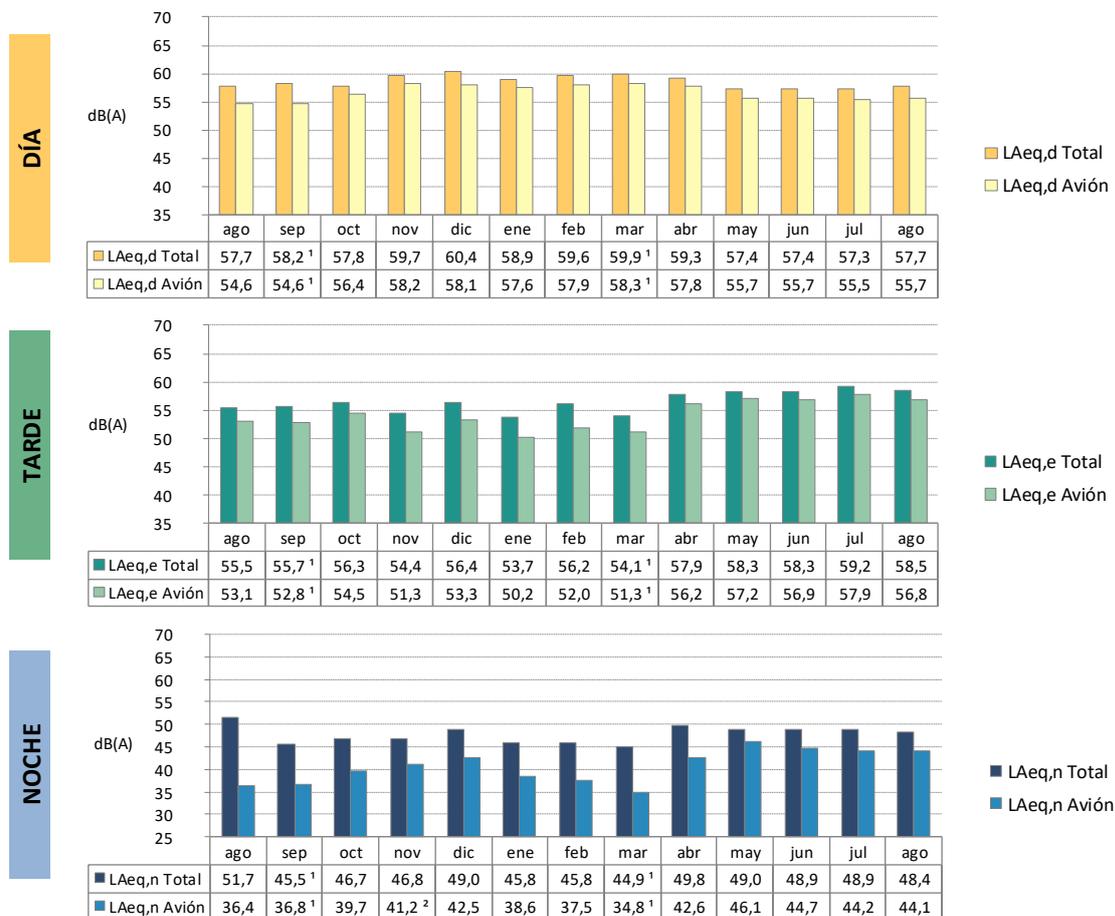
TMR 2: Hotel Golf Plaza

A continuación, se muestran los niveles de ruido L_{Aeq} Total y L_{Aeq} Avión día, tarde y noche desde agosto 2021 hasta agosto 2022.

Los datos marcados con ¹ han sido calculados con una disponibilidad de datos inferior al 70%.

La disponibilidad de datos es inferior al 70% en marzo de 2022 debido a una incidencia técnica del terminal.

La disponibilidad de datos es inferior al 70% en septiembre de 2021 debido a la verificación periódica del terminal.

Los datos marcados con ² han sido calculados con una incertidumbre superior a 3 dB(A).

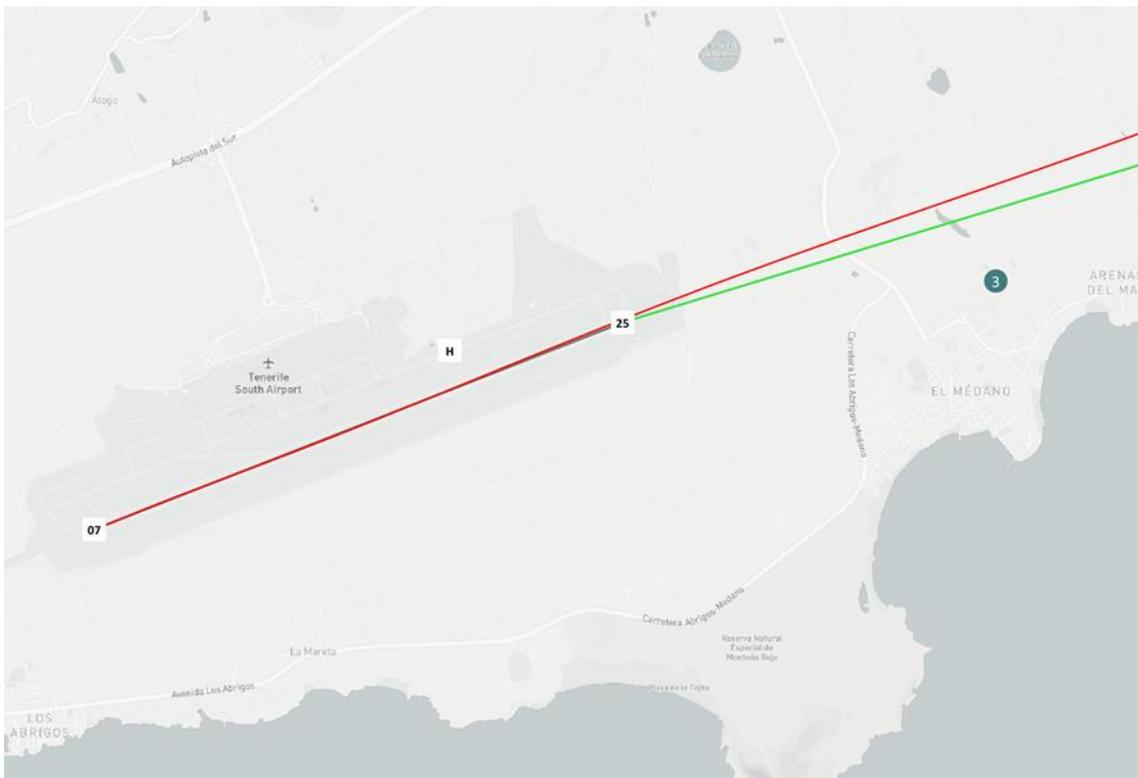
El TMR 3 se encuentra en la azotea del I.E.S. El Médano, el cual se encuentra en la Calle Mar Adriático en El Médano, entidad de población del municipio de Granadilla de Abona.

Este terminal se encuentra a 2,1 km aproximadamente de la cabecera 25 de pista. Por ello, se ve afectado principalmente por las operaciones de despegue desde la cabecera 07 (configuración Este) y aterrizaje por la cabecera 25 (configuración Oeste).

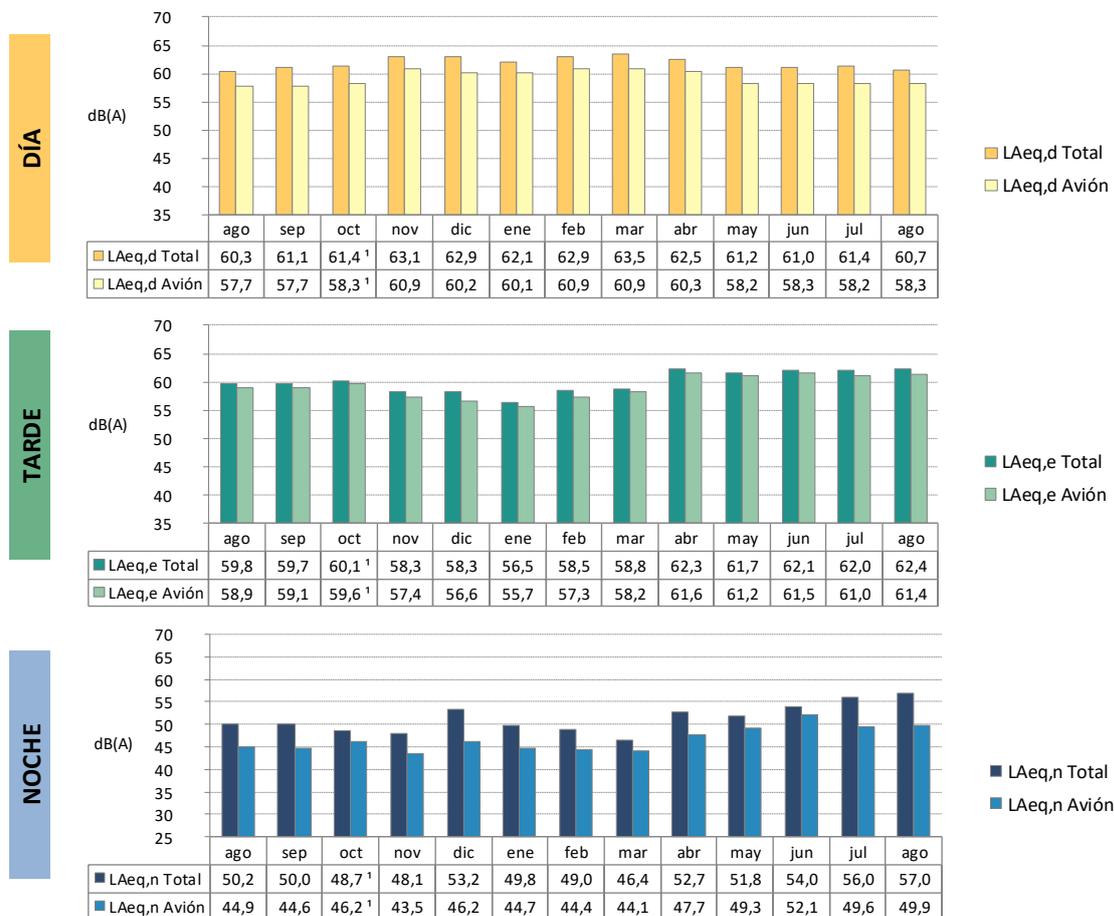
TMR 3: I.E.S. El Médano

A continuación, se muestran los niveles de ruido L_{Aeq} Total y L_{Aeq} Avión día, tarde y noche desde agosto 2021 hasta agosto 2022.

Los datos marcados con ¹ han sido calculados con una disponibilidad de datos inferior al 70%.

La disponibilidad de datos es inferior al 70% en octubre de 2021 debido a la verificación periódica del terminal.

Se registra un aumento del LAeq Total en el periodo nocturno debido a la mayor afeción de condiciones meteorológicas adversas (fuertes rachas de viento).

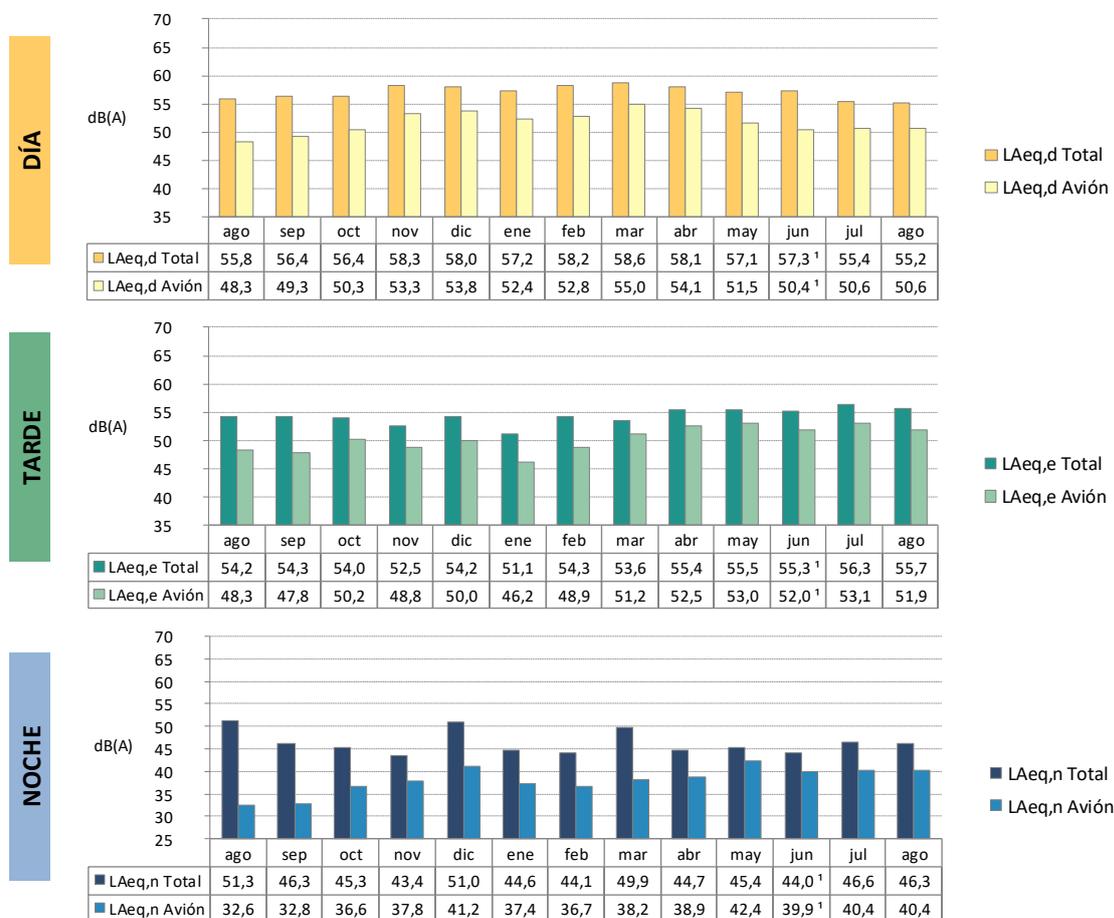
TMR 4: Colegio Los Abrigos

A continuación, se muestran los niveles de ruido L_{Aeq} Total y L_{Aeq} Avión día, tarde y noche desde agosto 2021 hasta agosto 2022.

Los datos marcados con ¹ han sido calculados con una disponibilidad de datos inferior al 70%.

La disponibilidad de datos es inferior al 70% en junio de 2022 debido a la verificación periódica del terminal.

Se registra una disminución del LAeq Avión en el periodo vespertino debido a la operatividad del aeropuerto.
