# INFORME MENSUAL DE RUIDO

Aeropuerto de Tenerife Sur

OCTUBRE 2022

Código ref. EVS\_9617\_TFS\_02A\_10\_2022\_Vs1

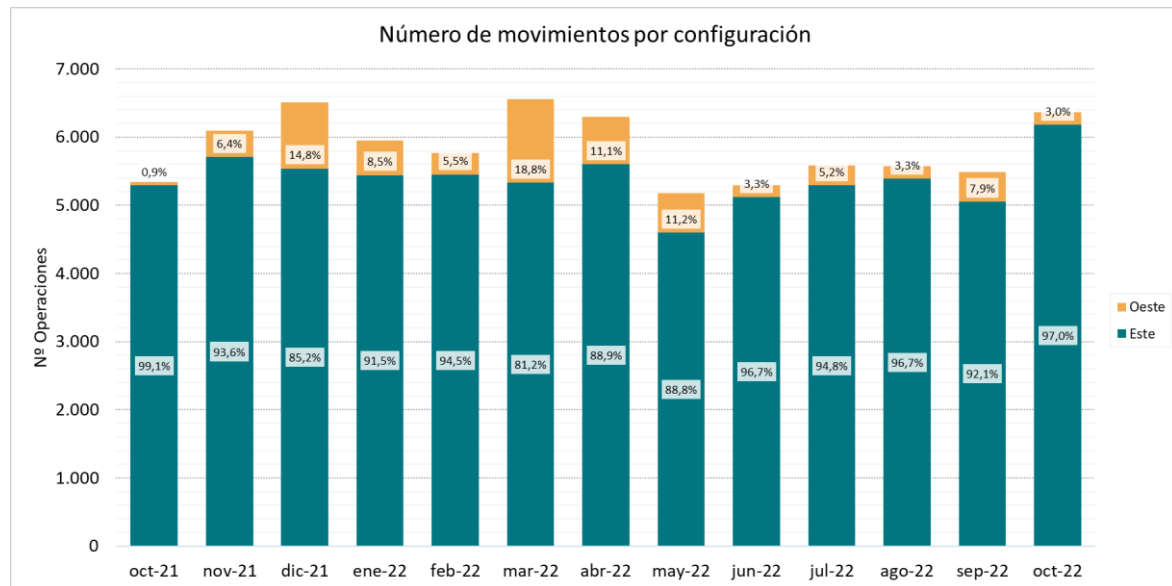
A continuación, se muestra la evolución de los últimos 13 meses en número de movimientos según la configuración:

Respecto a su evaluación en los últimos trece meses, se puede destacar lo siguiente:

- El mes de octubre de 2021, por motivos de restricciones en la movilidad por la pandemia por COVID-19, el número de operaciones es muy inferior al habitual.
- En octubre de 2022 el número de operaciones presenta un aumento considerable respecto al mes anterior y un menor uso de la configuración Oeste.

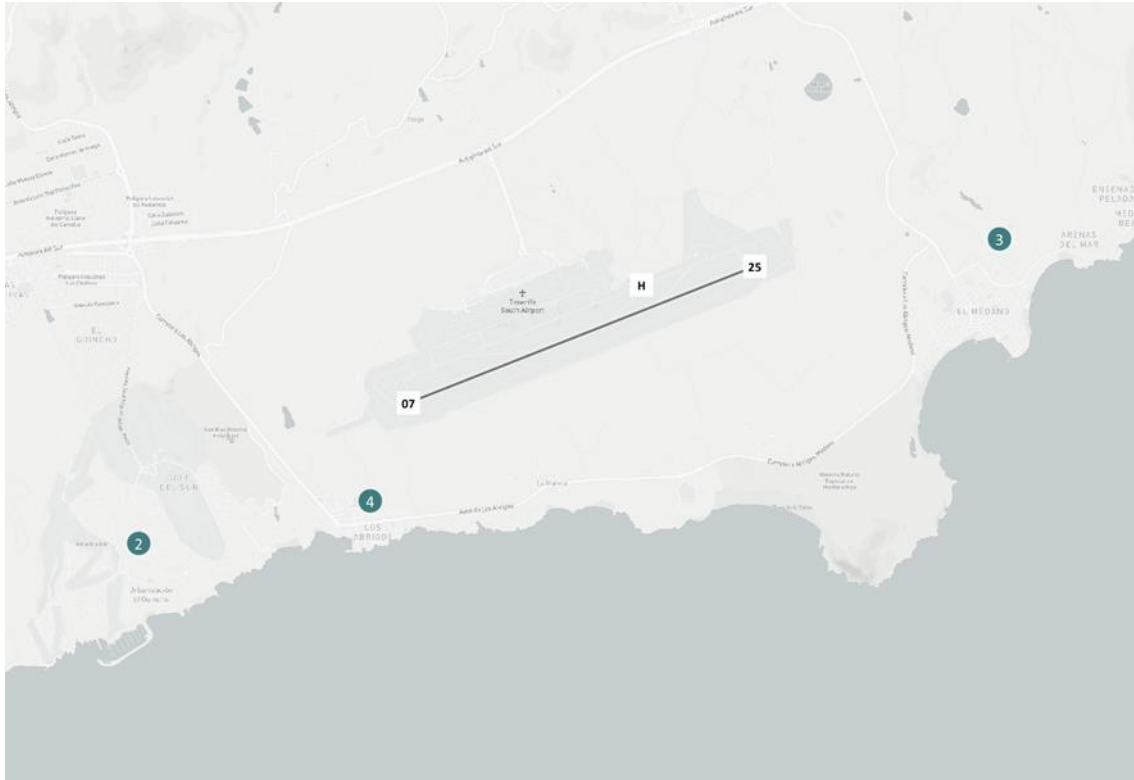
El SIRTFS cuenta con un total de 3 TMR públicos ubicados en el entorno próximo al Aeropuerto. En este apartado se detallan los resultados obtenidos en cada uno de los TMR.

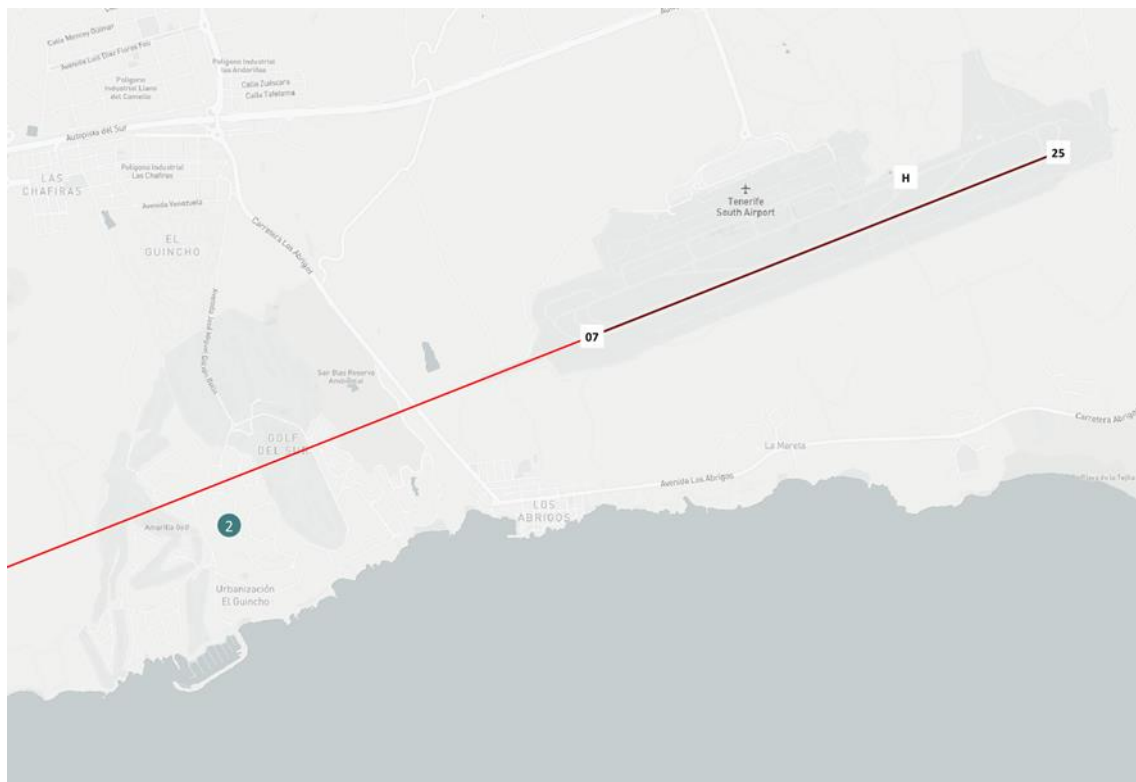
El TMR 2 está ubicado en la azotea del Hotel Golf Plaza, el cual se encuentra situado en la urbanización Golf Amarilla en la avenida J.M. Galván Bello de la localidad de San Miguel de Abona.

El TMR se encuentra a 2,6 km aproximadamente de la cabecera 07 del aeropuerto. Resulta afectado principalmente por operaciones de despegue desde la cabecera 25 (configuración Oeste) y aterrizaje por la cabecera 07 (configuración Este).

En el gráfico superior, las rutas nominales de despegue y aterrizaje son coincidentes en el tramo mostrado.

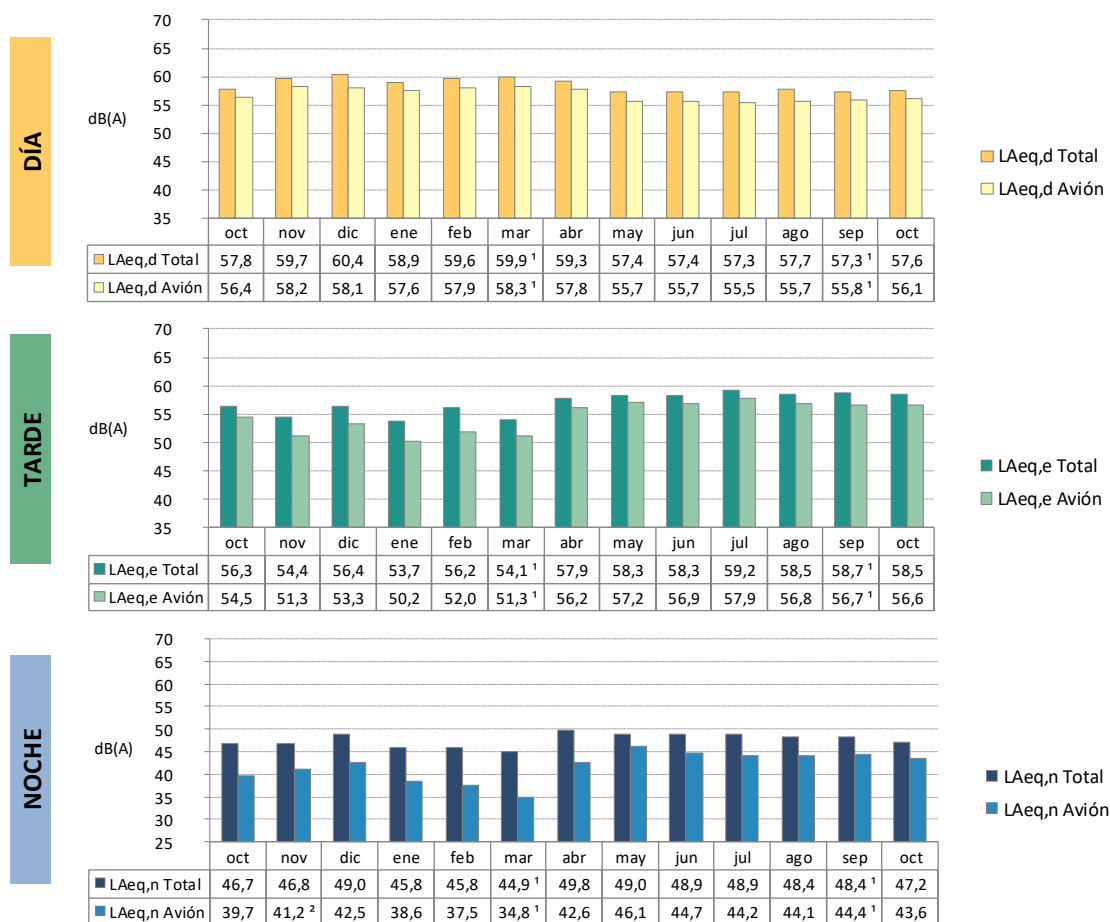
TMR 2: Hotel Golf Plaza

A continuación, se muestran los niveles de ruido  $L_{Aeq}$  Total y  $L_{Aeq}$  Avión día, tarde y noche desde octubre 2021 hasta octubre 2022.

Los datos marcados con <sup>1</sup> han sido calculados con una disponibilidad de datos inferior al 70%.

La disponibilidad de datos es inferior al 70% en marzo de 2022 debido a una incidencia técnica del terminal.

La disponibilidad de datos es inferior al 70% en septiembre de 2022 debido a la verificación periódica del terminal.

Los datos marcados con <sup>2</sup> han sido calculados con una incertidumbre superior a 3 dB(A).

Se registra una disminución del LAeq Total y LAeq Avión en el periodo nocturno debido al menor número de operaciones sobrevolando el terminal en dicho periodo.

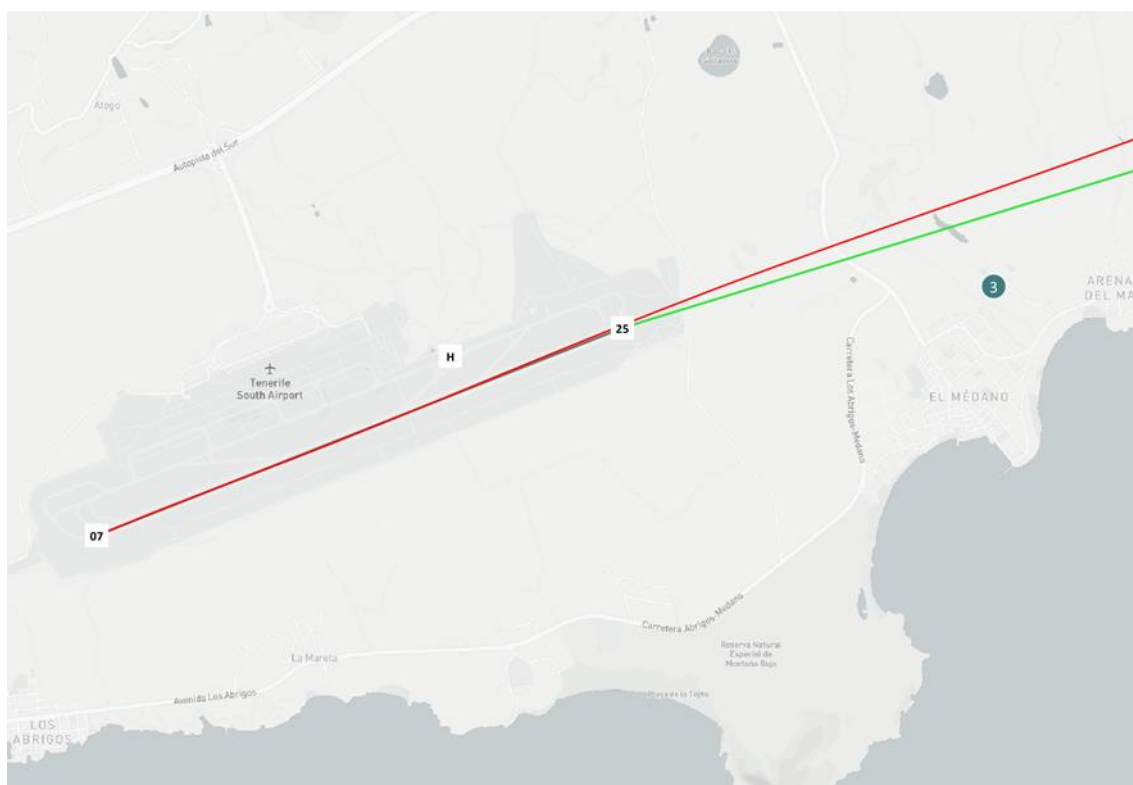
El TMR 3 se encuentra en la azotea del I.E.S. El Médano, el cual se encuentra en la Calle Mar Adriático en El Médano, entidad de población del municipio de Granadilla de Abona.

Este terminal se encuentra a 2,1 km aproximadamente de la cabecera 25 de pista. Por ello, se ve afectado principalmente por las operaciones de despegue desde la cabecera 07 (configuración Este) y aterrizaje por la cabecera 25 (configuración Oeste).

La zona presenta un ruido de fondo bajo, aumentando en ciertos periodos del día debido a su ubicación. Se registran eventos de ruido no aeronáuticos, específicamente eventos musicales propios de la actividad del instituto en los periodos de recreo así como durante la entrada y la salida del mismo.

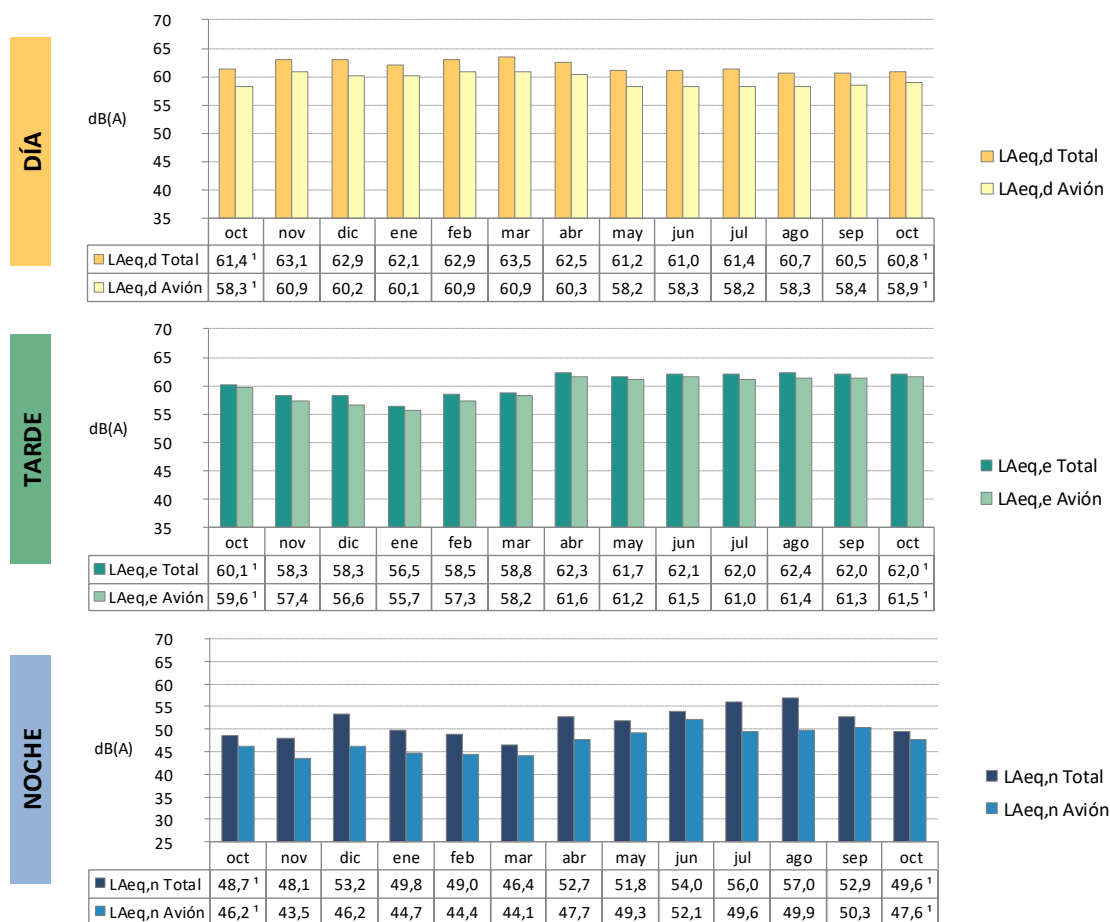
TMR 3: I.E.S. El Médano

A continuación, se muestran los niveles de ruido  $L_{Aeq}$  Total y  $L_{Aeq}$  Avión día, tarde y noche desde octubre 2021 hasta octubre 2022.

Los datos marcados con <sup>1</sup> han sido calculados con una disponibilidad de datos inferior al 70%.

La disponibilidad de datos es inferior al 70% en octubre de 2021 y octubre de 2022 debido a la verificación periódica del terminal.

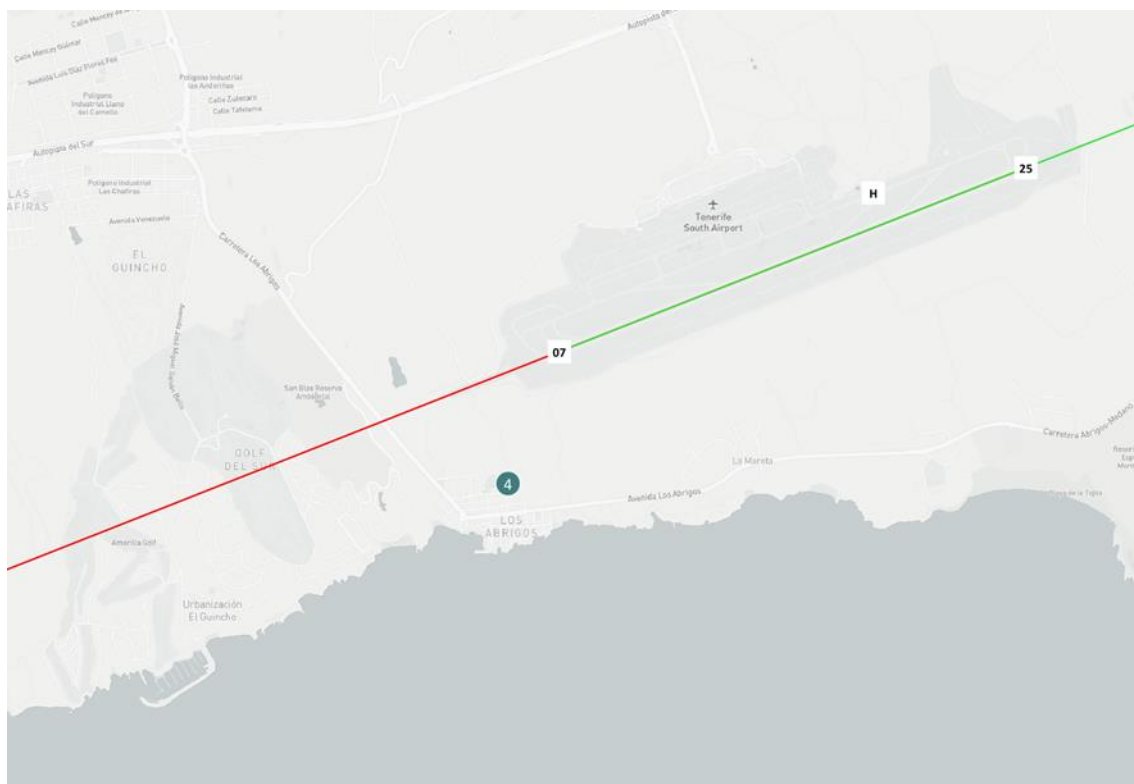
El TMR 4 se encuentra situado en el colegio Los Abrigos del municipio de Granadilla de Abona, en la Calle La Lapa dentro de una zona residencial.

Este TMR se encuentra a 900 m de la cabecera 07 de pista y resulta afectado principalmente por operaciones de aterrizaje por la cabecera 07 (configuración Este) y despegue desde la cabecera 25 (configuración Oeste). Además, debido a la ubicación próxima del terminal a la cabecera 07 del aeropuerto, el terminal es capaz de recoger los despegues desde esta cabecera.

En el gráfico superior, las rutas nominales de despegue y aterrizaje son coincidentes en el tramo mostrado.

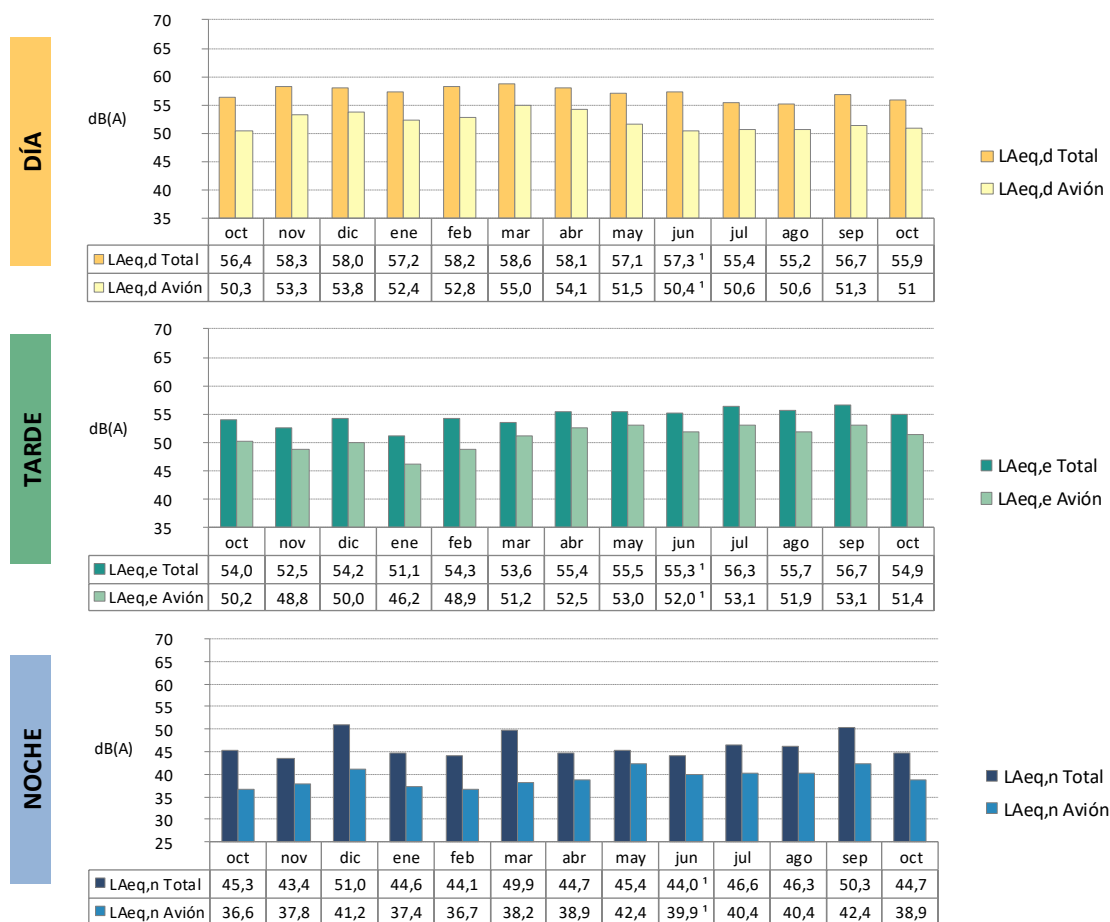
TMR 4: Colegio Los Abrigos

A continuación, se muestran los niveles de ruido  $L_{Aeq}$  Total y  $L_{Aeq}$  Avión día, tarde y noche desde octubre 2021 hasta octubre 2022.

Los datos marcados con <sup>1</sup> han sido calculados con una disponibilidad de datos inferior al 70%.

La disponibilidad de datos es inferior al 70% en junio de 2022 debido a la verificación periódica del terminal.

Se registra una disminución del L<sub>Aeq</sub> Total y L<sub>Aeq</sub> Avión en todos los periodos debido al menor uso de la configuración Oeste.

Se registra una disminución significativa del L<sub>Aeq</sub> Total en el periodo nocturno debido al cese de ruido de petardos (fuegos artificiales).
