INFORME MENSUAL DE RUIDO

Aeropuerto de Gran Canaria

JULIO 2023

Código ref. EVS_502-22_LPA_02A_07_2023_Vs1

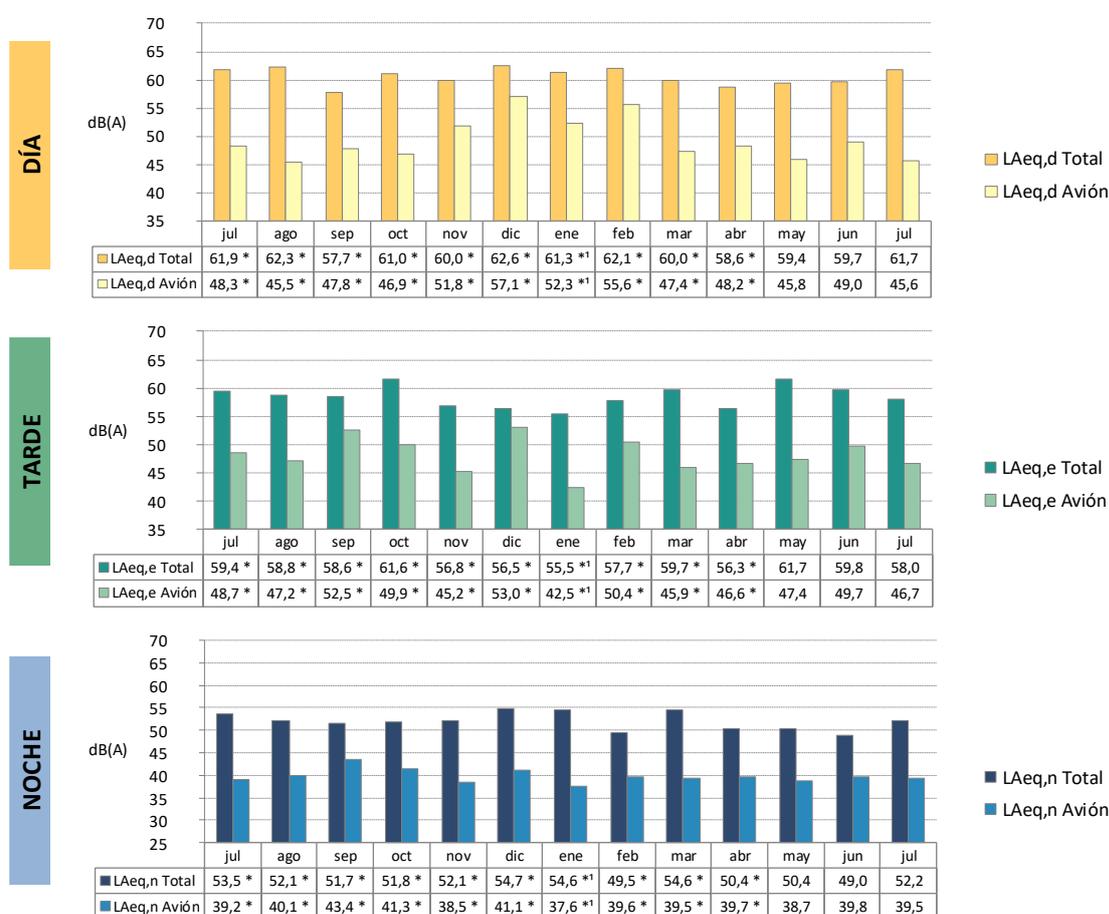
TMR 2: Ingenio (Centro Cívico El Burrero)

Julio 2022 – Julio 2023

La disponibilidad de datos es inferior al 70% en enero de 2023, debido a la verificación periódica del terminal.
